Lote 1 - Rota: Noroeste

FRATAR
ENGENHARIA CONSULTIVA

Diagnóstico da Calçada	Qualidade do Serviço	
Endereço: Av. Abílio Machado, 1400	70	C
Data do Registro: 08/11/2019 13:01:39		
Num. Lote CTM: 130047200180

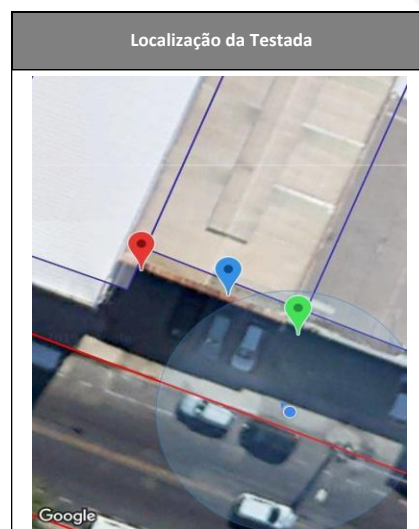
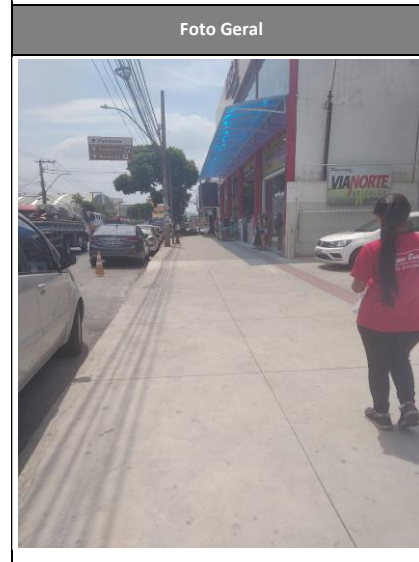
ID	Itens Avaliados	Respostas	Nota
P_1	O Mobiliário urbano está dentro da faixa de serviço de 70 cm ?	Sim	-
P_2	Qual a largura livre do Passeio ?	Acima de 1.50 m	10
P_3	Tipo de revestimento da calçada ?	Concreto	10
P_4	Existência de Buracos ?	Nenhum	10
P_5	Condições Gerais do Piso e meio-fio da calçada ?	Ótimo(a)	10
P_6	Presença de desníveis ?	Nenhum	10
P_7	Tem rebaixamento de calçada para Pedestre ?	Não	10
P_8	Possui piso tátil ao longo da Calçada ?	Sim	-
P_9	A calçada Possui Rebaixamento de Veículos correto ?	Não	0
P_10	Existência de altura livre menor que 2,10 m ?	Não	-
P_11	O Passeio está no padrão da SMPU ?	Não	0
P_12	A testada possui prática de estacionamento sobre o passeio ?	Sim	0
P_13	Existe algum dispositivo de Drenagem sobre a calçada ?	Não	0
P_14	Existe PED em frente a testada ?	Não	-
P_15	Existe FTP em frente a testada ?	Não	-
P_16	Classificação geral da calçada pelo pesquisador.	Ótimo(a)	10
