Diagnóstico da Calçada	Qualidade do Serviço	
Endereço: Av. Brigadeiro Eduardo Gomes, 1444	45	D
Data do Registro: 13/11/2019 15:01:22		
Num. Lote CTM: 130152200140

# Lote 1 - Rota: Noroeste

**FRATAR**  
ENGENHARIA CONSULTIVA

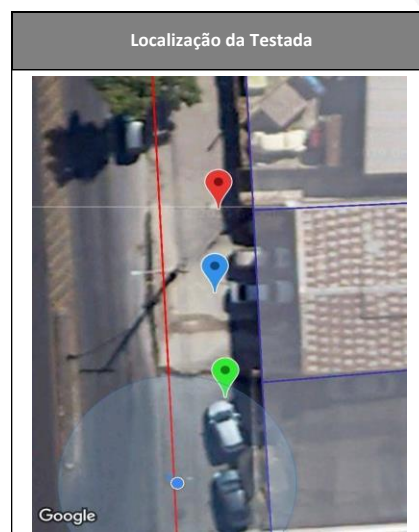
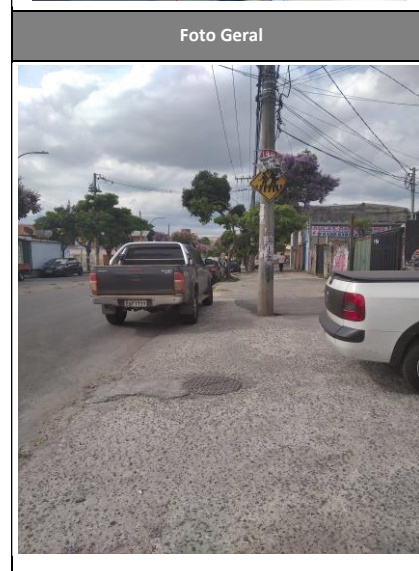
ID	Itens Avaliados	Respostas	Nota
P_1	O Mobiliário urbano está dentro da faixa de serviço de 70 cm ?	Não	-
P_2	Qual a largura livre do Passeio ?	Acima de 1.50 m	10
P_3	Tipo de revestimento da calçada ?	Outro	0
P_4	Existência de Buracos ?	Poucos	5
P_5	Condições Gerais do Piso e meio-fio da calçada ?	Regular	5
P_6	Presença de desníveis ?	Nenhum	10
P_7	Tem rebaixamento de calçada para Pedestre ?	Não	10
P_8	Possui piso tátil ao longo da Calçada ?	Não	-
P_9	A calçada Possui Rebaixamento de Veículos correto ?	Não	0
P_10	Existência de altura livre menor que 2,10 m ?	Não	-
P_11	O Passeio está no padrão da SMPU ?	Não	0
P_12	A testada possui prática de estacionamento sobre o passeio ?	Sim	0
P_13	Existe algum dispositivo de Drenagem sobre a calçada ?	Não	0
P_14	Existe PED em frente a testada ?	Não	-
P_15	Existe FTP em frente a testada ?	Não	-
P_16	Classificação geral da calçada pelo pesquisador.	Regular	5
