# Lote 1 - Rota: Padre Pedro Pinto

Diagnóstico da Calçada	Qualidade do Serviço	
Endereço: Rua Padre Pedro Pinto, 2990	60	C
Data do Registro: 21/11/2019 10:17:53		
Num. Lote CTM: 190167300170

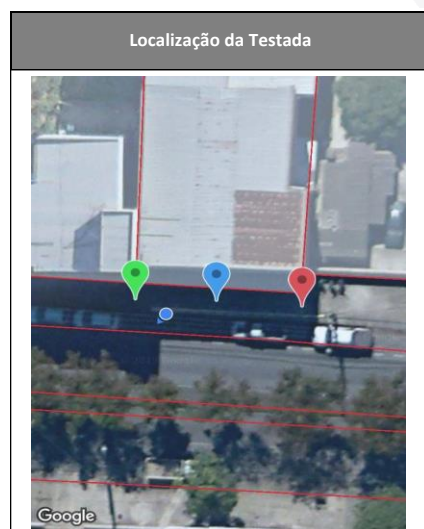
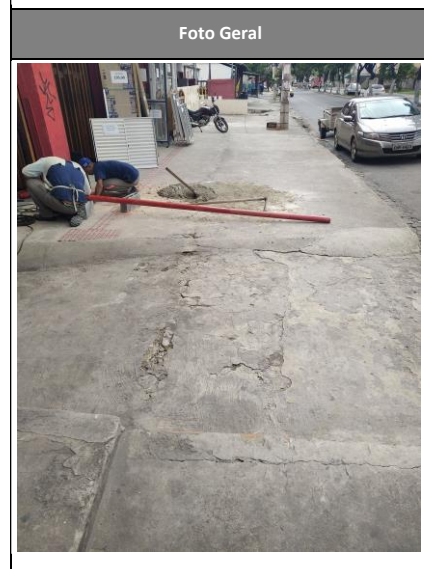
ID	Itens Avaliados	Respostas	Nota
P_1	O Mobiliário urbano está dentro da faixa de serviço de 70 cm ?	Sim	-
P_2	Qual a largura livre do Passeio ?	Acima de 1.50 m	10
P_3	Tipo de revestimento da calçada ?	Concreto	10
P_4	Existência de Buracos ?	Nenhum	10
P_5	Condições Gerais do Piso e meio-fio da calçada ?	Regular	5
P_6	Presença de desníveis ?	Severo	0
P_7	Tem rebaixamento de calçada para Pedestre ?	Não	10
P_8	Possui piso tátil ao longo da Calçada ?	Sim	-
P_9	A calçada Possui Rebaixamento de Veículos correto ?	Não	0
P_10	Existência de altura livre menor que 2,10 m ?	Não	-
P_11	O Passeio está no padrão da SMPU ?	Não	0
P_12	A testada possui prática de estacionamento sobre o passeio ?	Não	10
P_13	Existe algum dispositivo de Drenagem sobre a calçada ?	Não	0
P_14	Existe PED em frente a testada ?	Não	-
P_15	Existe FTP em frente a testada ?	Não	-
P_16	Classificação geral da calçada pelo pesquisador.	Regular	5
