Diagnóstico da Calçada	Qualidade do Serviço	
Endereço: Av. Brigadeiro Eduardo Gomes, 976	65	C
Data do Registro: 13/11/2019 14:07:58		
Num. Lote CTM: 130107100100

Lote 1 - Rota: Noroeste

FRATAR
ENGENHARIA CONSULTIVA

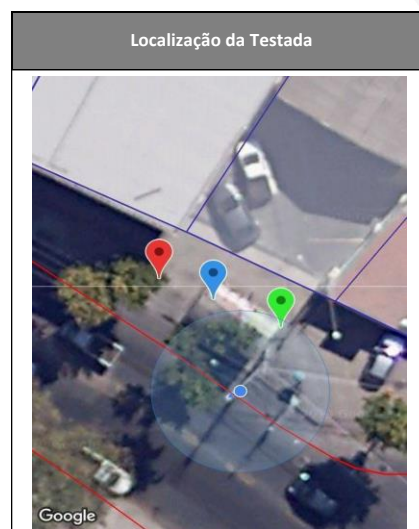
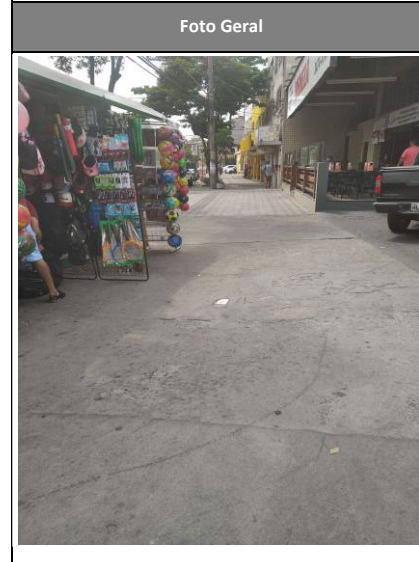
ID	Itens Avaliados	Respostas	Nota
P_1	O Mobiliário urbano está dentro da faixa de serviço de 70 cm ?	Sim	-
P_2	Qual a largura livre do Passeio ?	Acima de 1.50 m	10
P_3	Tipo de revestimento da calçada ?	Concreto	10
P_4	Existência de Buracos ?	Poucos	5
P_5	Condições Gerais do Piso e meio-fio da calçada ?	Regular	5
P_6	Presença de desníveis ?	Nenhum	10
P_7	Tem rebaixamento de calçada para Pedestre ?	Não	10
P_8	Possui piso tátil ao longo da Calçada ?	Não	-
P_9	A calçada Possui Rebaixamento de Veículos correto ?	Não	0
P_10	Existência de altura livre menor que 2,10 m ?	Não	-
P_11	O Passeio está no padrão da SMPU ?	Não	0
P_12	A testada possui prática de estacionamento sobre o passeio ?	Não	10
P_13	Existe algum dispositivo de Drenagem sobre a calçada ?	Não	0
P_14	Existe PED em frente a testada ?	Não	-
P_15	Existe FTP em frente a testada ?	Não	-
P_16	Classificação geral da calçada pelo pesquisador.	Regular	5
