# Lote 1 - Rota: Padre Pedro Pinto

Diagnóstico da Calçada	Qualidade do Serviço	
Endereço: Rua Padre Pedro Pinto, 1284	<b>45</b>	<b>D</b>
Data do Registro: 22/11/2019 09:26:20		
Num. Lote CTM: 190428000175

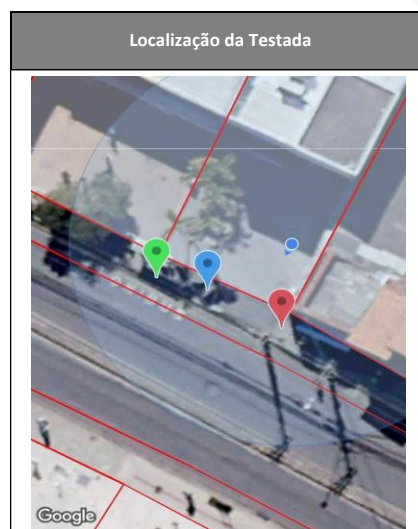
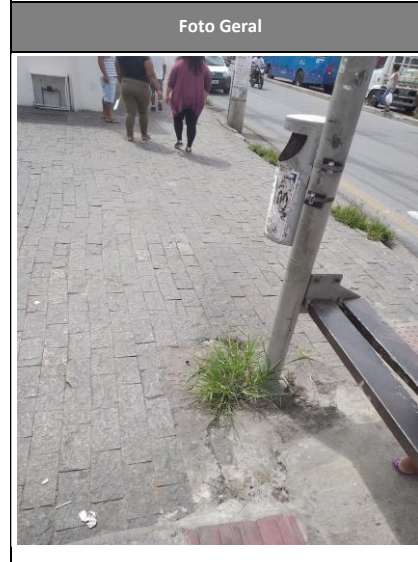
ID	Itens Avaliados	Respostas	Nota
P_1	O Mobiliário urbano está dentro da faixa de serviço de 70 cm ?	Sim	-
P_2	Qual a largura livre do Passeio ?	Acima de 1.50 m	10
P_3	Tipo de revestimento da calçada ?	Outro	0
P_4	Existência de Buracos ?	Poucos	5
P_5	Condições Gerais do Piso e meio-fio da calçada ?	Regular	5
P_6	Presença de desníveis ?	Severo	0
P_7	Tem rebaixamento de calçada para Pedestre ?	Não	10
P_8	Possui piso tátil ao longo da Calçada ?	Não	-
P_9	A calçada Possui Rebaixamento de Veículos correto ?	N.A	0
P_10	Existência de altura livre menor que 2,10 m ?	Não	-
P_11	O Passeio está no padrão da SMPU ?	Não	0
P_12	A testada possui prática de estacionamento sobre o passeio ?	Não	10
P_13	Existe algum dispositivo de Drenagem sobre a calçada ?	Não	0
P_14	Existe PED em frente a testada ?	Não	-
P_15	Existe FTP em frente a testada ?	Não	-
P_16	Classificação geral da calçada pelo pesquisador.	Regular	5
