Lote 3 - Rota: Augusto de Lima

Diagnóstico da Calçada	Qualidade do Serviço	
Endereço: Av. Augusto de Lima, 1376	58	C
Data do Registro: 07/11/2019 10:33:21		
Num. Lote CTM: 10364800015

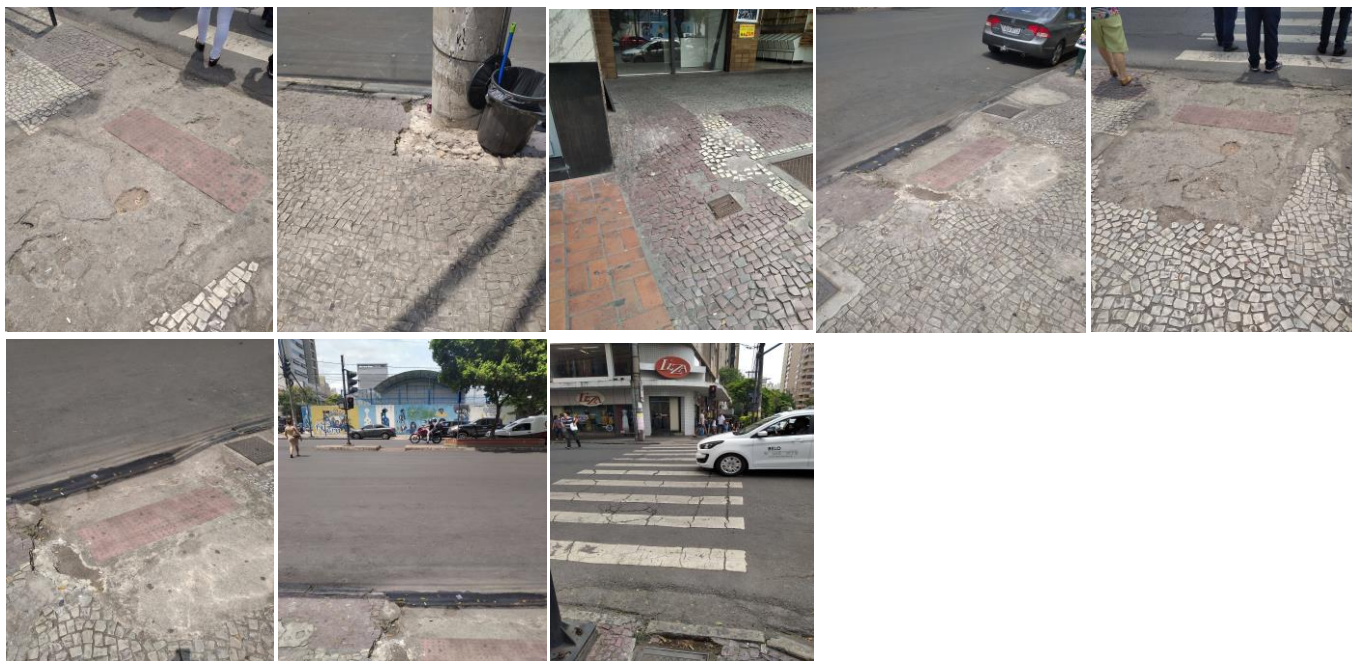
Fotos Complementares - Detalhes do Passeio

ID	Itens Avaliados	Respostas	Nota
P_1	O Mobiliário urbano está dentro da faixa de serviço de 70 cm ?	Sim	-
P_2	Qual a largura livre do Passeio ?	Acima de 1.50 m	10
P_3	Tipo de revestimento da caçada ?	Pedra Portuguesa	8
P_4	Existência de Buracos ?	Poucos	5
P_5	Condições Gerais do Piso e meio-fio da calçada ?	Regular	5
P_6	Presença de desníveis ?	Médio	3
P_7	Tem rebaixamento de calçada para Pedestre ?	Sim	7
P_8	Possui piso tátil ao longo da Calçada ?	Não	-
P_9	A calçada Possui Rebaixamento de Veículos correto ?	N.A	0
P_10	Existência de altura livre menor que 2,10 m ?	Não	-
P_11	O Passeio está no padrão da SMPU ?	Não	0
P_12	A testada possui prática de estacionamento sobre o passeio ?	Não	10
P_13	Existe algum dispositivo de Drenagem sobre a calçada ?	Não	0
P_14	Existe PED em frente a testada ?	Não	-
P_15	Existe FTP em frente a testada ?	Sim	-
P_16	Classificação geral da calçada pelo pesquisador.	Ótimo(a)	10
