# Lote 1 - Rota: Padre Pedro Pinto

Diagnóstico da Calçada	Qualidade do Serviço	
Endereço: Rua Padre Pedro Pinto, 1154	<b>80</b>	<b>B</b>
Data do Registro: 22/11/2019 09:40:02		
Num. Lote CTM: 19042800040

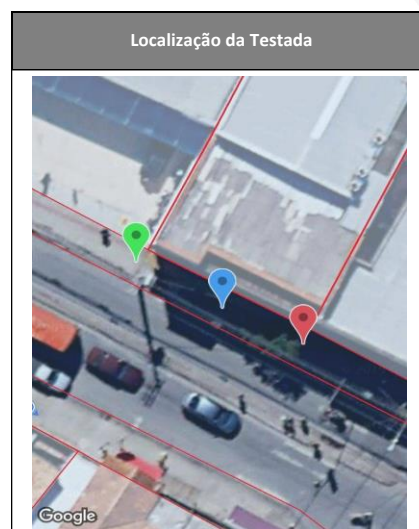
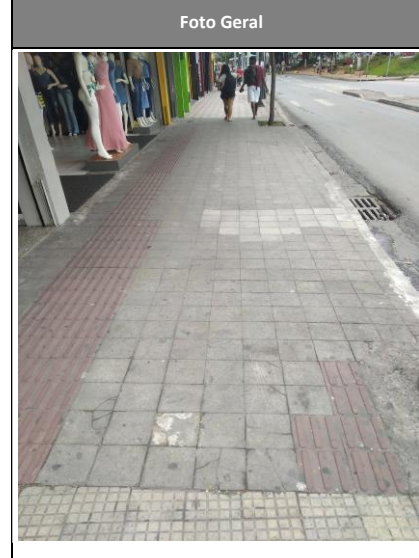
ID	Itens Avaliados	Respostas	Nota
P_1	O Mobiliário urbano está dentro da faixa de serviço de 70 cm ?	Sim	-
P_2	Qual a largura livre do Passeio ?	Acima de 1.50 m	10
P_3	Tipo de revestimento da calçada ?	Bloco Intertravado de Concreto	10
P_4	Existência de Buracos ?	Nenhum	10
P_5	Condições Gerais do Piso e meio-fio da calçada ?	Ótimo(a)	10
P_6	Presença de desníveis ?	Nenhum	10
P_7	Tem rebaixamento de calçada para Pedestre ?	Não	10
P_8	Possui piso tátil ao longo da Calçada ?	Sim	-
P_9	A calçada Possui Rebaixamento de Veículos correto ?	N.A	0
P_10	Existência de altura livre menor que 2,10 m ?	Não	-
P_11	O Passeio está no padrão da SMPU ?	Não	0
P_12	A testada possui prática de estacionamento sobre o passeio ?	Não	10
P_13	Existe algum dispositivo de Drenagem sobre a calçada ?	Não	0
P_14	Existe PED em frente a testada ?	Não	-
P_15	Existe FTP em frente a testada ?	Não	-
P_16	Classificação geral da calçada pelo pesquisador.	Ótimo(a)	10
