Diagnóstico da Calçada	Qualidade do Serviço	
Endereço: Av. Portugal, 96	28	E
Data do Registro: 16/11/2019 09:42:39		
Num. Lote CTM: 200029900475

Diagnóstico da Calçada	Qualidade do Serviço		Complemento do Diagnóstico
Endereço: Av. Portugal, 96 Data do Registro: 16/11/2019 09:42:39 Num. Lote CTM: 200029900475	28	E

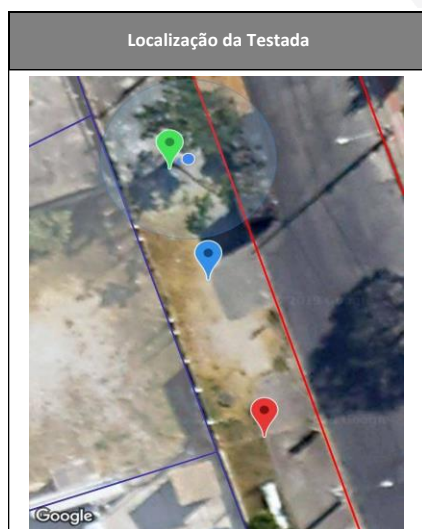
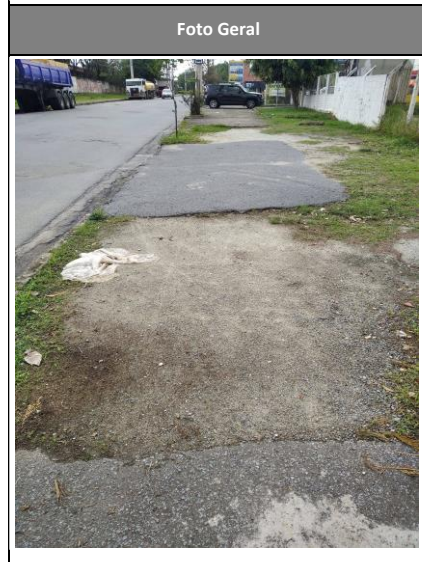
ID	Itens Avaliados	Respostas	Nota
P_1	O Mobiliário urbano está dentro da faixa de serviço de 70 cm ?	Sim	-
P_2	Qual a largura livre do Passeio ?	Acima de 1.50 m	10
P_3	Tipo de revestimento da calçada ?	Terra	-10
P_4	Existência de Buracos ?	Poucos	5
P_5	Condições Gerais do Piso e meio-fio da calçada ?	Péssimo	0
P_6	Presença de desníveis ?	Médio	3
P_7	Tem rebaixamento de calçada para Pedestre ?	Não	10
P_8	Possui piso tátil ao longo da Calçada ?	Não	-
P_9	A calçada Possui Rebaixamento de Veículos correto ?	Não	0
P_10	Existência de altura livre menor que 2,10 m ?	Não	-
P_11	O Passeio está no padrão da SMPU ?	Não	0
P_12	A testada possui prática de estacionamento sobre o passeio ?	Não	10
P_13	Existe algum dispositivo de Drenagem sobre a calçada ?	Não	0
P_14	Existe PED em frente a testada ?	Não	-
P_15	Existe FTP em frente a testada ?	Não	-
P_16	Classificação geral da calçada pelo pesquisador.	Ruim	0
