Lote 4 - Rota: Contorno

Diagnóstico da Calçada	Qualidade do Serviço	
Endereço: Av.Contorno, 20 Data do Registro: 04/11/2019 16:32:48 Num. Lote CTM: 10203700015	65	C

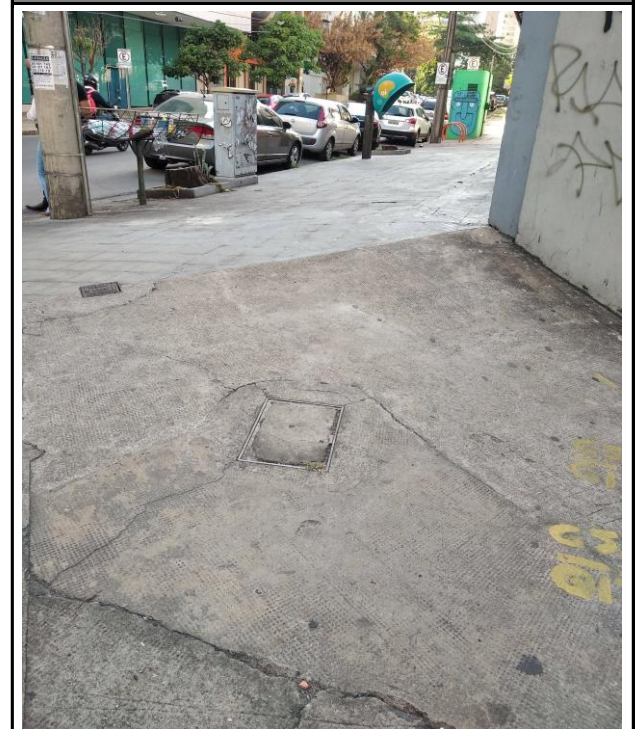
Foto Geral

ID	Itens Avaliados	Respostas	Nota
P_1	O Mobiliário urbano está dentro da faixa de serviço de 70 cm ?	Sim	-
P_2	Qual a largura livre do Passeio ?	Acima de 1.50 m	10
P_3	Tipo de revestimento da calçada ?	Concreto	10
P_4	Existencia de Buracos ?	Poucos	5
P_5	Condições Gerais do Piso e meio-fio da calçada ?	Ótimo(a)	10
P_6	Presença de desniveis ?	Nenhum	10
P_7	Tem rebaixamento de calçada para Pedestre ?	Não, mas deveria ter.	0
P_8	Possui piso tátil ao longo da Calçada ?	Não	-
P_9	A calçada Possui Rebaixamento de Veiculos correto ?	N.A	0
P_10	Existencia de altura livre menor que 2,10 m ?	Não	-
P_11	O Passeio está no padrao da SMPU ?	Não	0
P_12	A testada possui prática de estacionamento sobre o passeio ?	Não	10
P_13	Existe algum dispositivo de Drenagem sobre a calçada ?	Não	0
P_14	Existe PED em frente a testada ?	Não	-
P_15	Existe FTP em frente a testada ?	Sim	-
P_16	Classificação geral da calçada pelo pesquisador.	Ótimo(a)	10
