Lote 4 - Rota: Contorno

FRATAR
ENGENHARIA CONSULTIVA

Diagnóstico da Calçada	Qualidade do Serviço	
Endereço: Av.Contorno, 7344	64	C
Data do Registro: 31/10/2019 14:37:51		
Num. Lote CTM: 10042200005

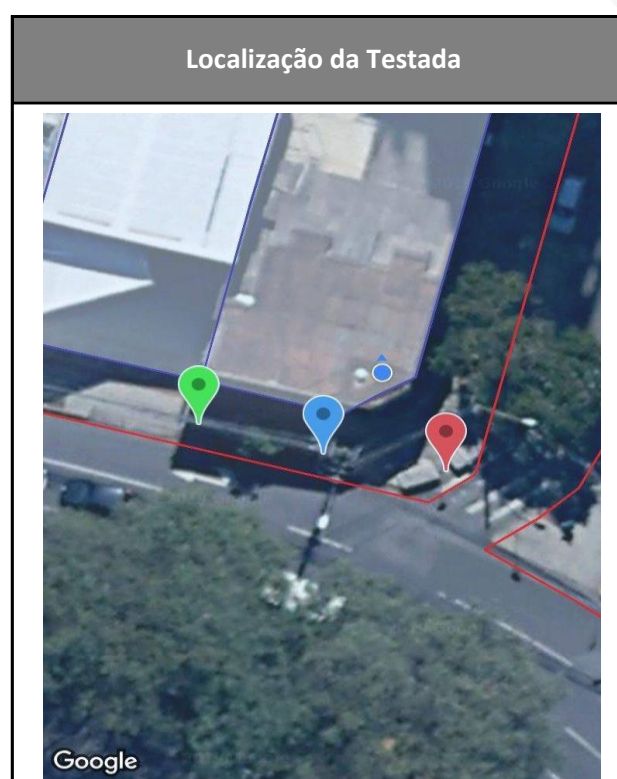
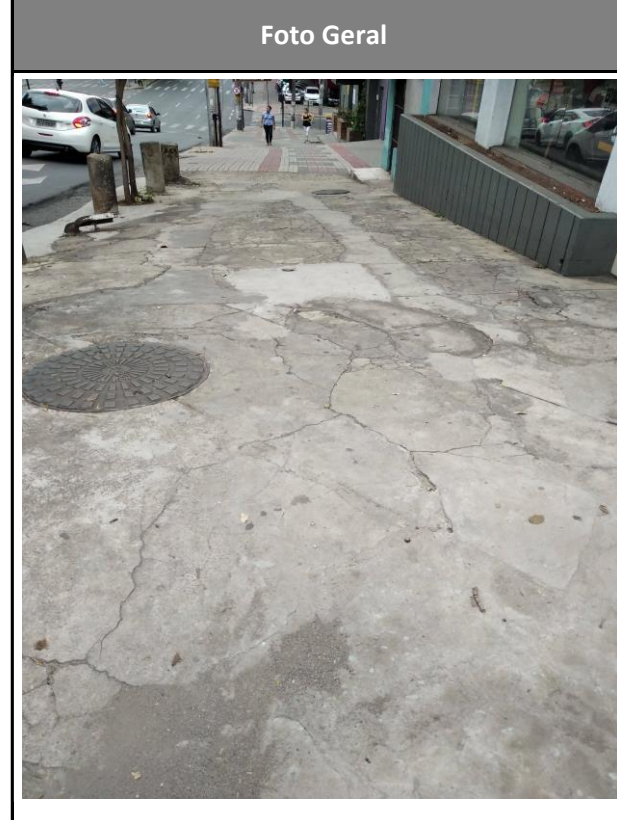
ID	Itens Avaliados	Respostas	Nota
P_1	O Mobiliário urbano está dentro da faixa de serviço de 70 cm ?	Sim	-
P_2	Qual a largura livre do Passeio ?	Acima de 1.50 m	10
P_3	Tipo de revestimento da calçada ?	Concreto	10
P_4	Existencia de Buracos ?	Poucos	5
P_5	Condições Gerais do Piso e meio-fio da calçada ?	Regular	5
P_6	Presença de desniveis ?	Nenhum	10
P_7	Tem rebaixamento de calçada para Pedestre ?	Sim	9
P_8	Possui piso tátil ao longo da Calçada ?	Não	-
P_9	A calçada Possui Rebaixamento de Veiculos correto ?	N.A	0
P_10	Existencia de altura livre menor que 2,10 m ?	Não	-
P_11	O Passeio está no padrao da SMPU ?	Não	0
P_12	A testada possui prática de estacionamento sobre o passeio ?	Não	10
P_13	Existe algum dispositivo de Drenagem sobre a calçada ?	Não	0
P_14	Existe PED em frente a testada ?	Não	-
P_15	Existe FTP em frente a testada ?	Sim	-
P_16	Classificação geral da calçada pelo pesquisador.	Regular	5
