Lote 4 - Rota: Contorno

Diagnóstico da Calçada	Qualidade do Serviço	
Endereço: Av.Contorno, 1445	83	B
Data do Registro: 01/11/2019 13:59:48		
Num. Lote CTM: 40011500010

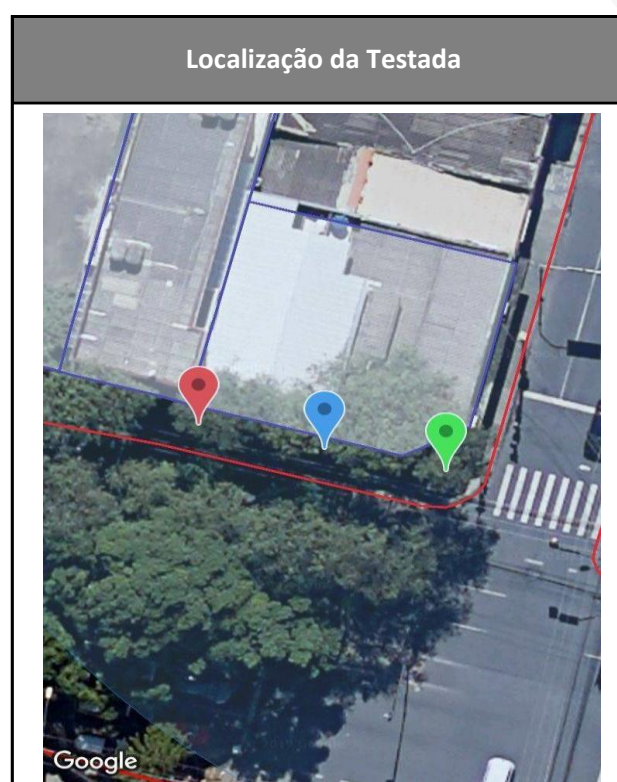
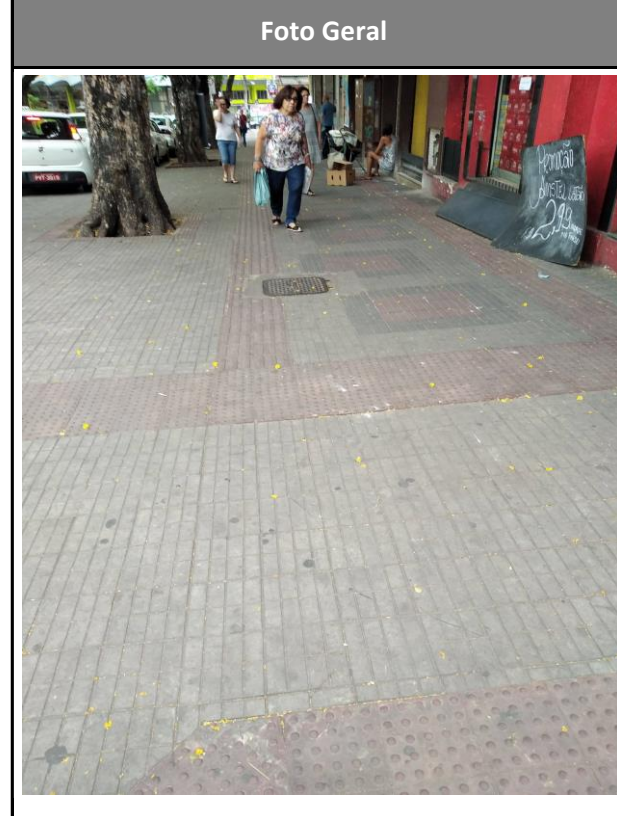
ID	Itens Avaliados	Respostas	Nota
P_1	O Mobiliário urbano está dentro da faixa de serviço de 70 cm ?	Sim	-
P_2	Qual a largura livre do Passeio ?	Acima de 1.50 m	10
P_3	Tipo de revestimento da calçada ?	Ladrilho Hidráulico	10
P_4	Existencia de Buracos ?	Nenhum	10
P_5	Condições Gerais do Piso e meio-fio da calçada ?	Ótimo(a)	10
P_6	Presença de desniveis ?	Nenhum	10
P_7	Tem rebaixamento de calçada para Pedestre ?	Sim	8
P_8	Possui piso tátil ao longo da Calçada ?	Sim	-
P_9	A calçada Possui Rebaixamento de Veiculos correto ?	N.A	0
P_10	Existencia de altura livre menor que 2,10 m ?	Não	-
P_11	O Passeio está no padrao da SMPU ?	Sim	5
P_12	A testada possui prática de estacionamento sobre o passeio ?	Não	10
P_13	Existe algum dispositivo de Drenagem sobre a calçada ?	Não	0
P_14	Existe PED em frente a testada ?	Não	-
P_15	Existe FTP em frente a testada ?	Sim	-
P_16	Classificação geral da calçada pelo pesquisador.	Ótimo(a)	10

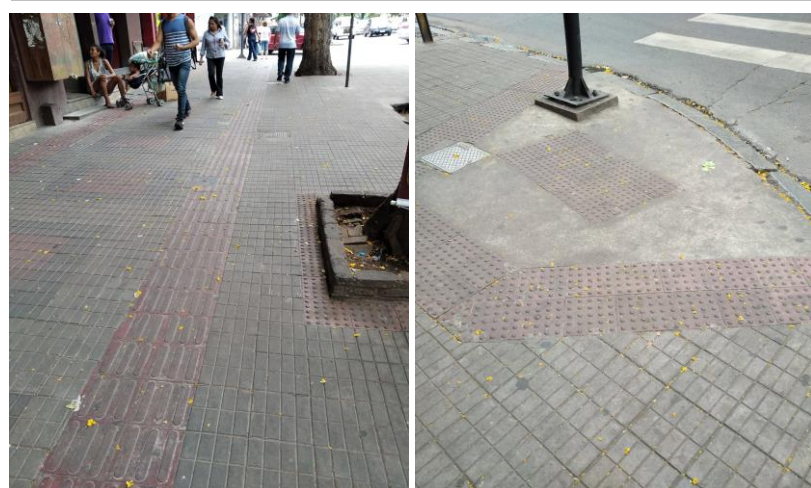
Fotos Complementares - Detalhes do Passeio

ID	Itens Avaliados	Respostas	Nota
P_7_1	Qual tipo do Rebaixo ?	Rebaixo Tipo 1 (trapézio)	0
P_7_1_1	Se for do Tipo 1, Passeio possui largura livre de 1,2 m ?	Sim	0
P_7_1_2	Se for do Tipo 1, O rebaixo tem abas conforme a norma ?	Não	0
P_7_2	A rampa do rebaixo tem Inclinação da norma (8,33%) ?	Sim	0
P_7_3	O rebaixo possui piso tátil ?	Tem só piso de alerta	0
P_7_3_1	O piso tátil de alerta e direcional do rebaixo está conforme a norma ?	Sim	0
P_8_1	O piso tátil está no eixo da faixa livre ?	Não	0
P_8_2	Se tem uma leve mudança de direção está conforme a norma ?	Não	0
P_8_3	Se tem mudança de direção de 90º ou maior está conforme a norma ?	0	0
P_8_4	Se tem mudança de direção de três faixas direcionais está conforme a norma ?	0	0
P_8_5	Se tem mudança de direção de quatro faixas direcionais está conforme a norma?	0	0
P_8_6	Tem piso tátil em pontos de ônibus conforme a norma?	N.A	0
P_8_7	O piso tátil tem conexão com os lotes vizinhos?	Sim	0

P_8_8	O piso tátil está em boas condições aparentes?	Não	0
P_8_9	O piso tátil apresenta desenho com bom senso?	Não	0
P_13_1	Dispositivo de Drenagem está devidamente instalado e bem conservado?	0	0
P_13_2	Dispositivo de Drenagem oferece risco para caminhamento seguro de pedestre?	0	0
