Lote 4 - Rota: Contorno

Diagnóstico da Calçada	Qualidade do Serviço	
Endereço: Av.Contorno, 8657	90	B
Data do Registro: 29/10/2019 15:43:42		
Num. Lote CTM: 90031000500

Diagnóstico da Calçada	Qualidade do Serviço		Complemento do Diagnóstico
Endereço: Av.Contorno, 8657 Data do Registro: 29/10/2019 15:43:42 Num. Lote CTM: 90031000500	90	B

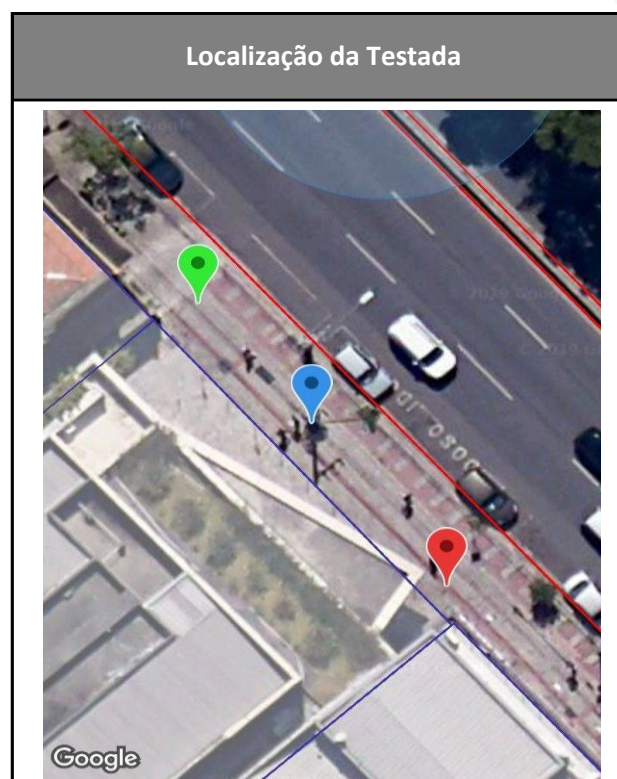
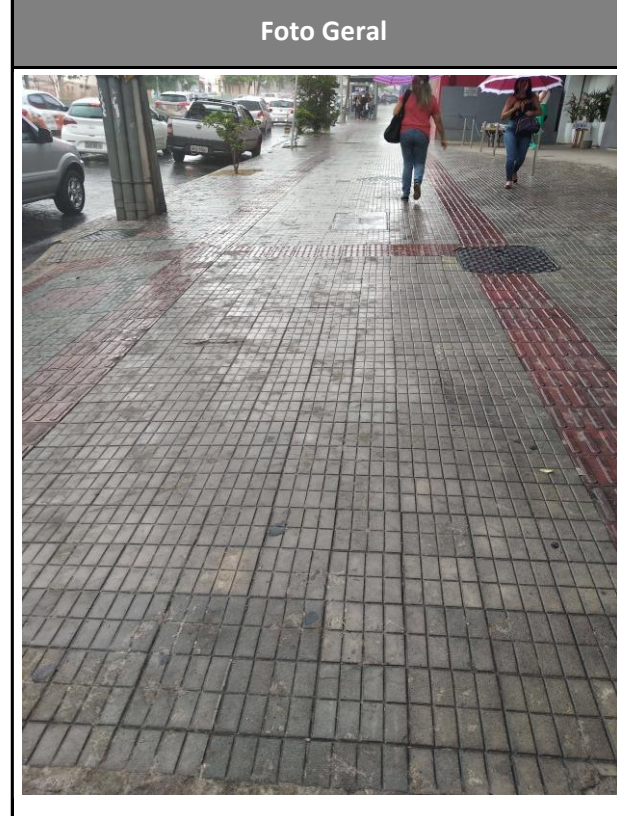
ID	Itens Avaliados	Respostas	Nota
P_1	O Mobiliário urbano está dentro da faixa de serviço de 70 cm ?	Sim	-
P_2	Qual a largura livre do Passeio ?	Acima de 1.50 m	10
P_3	Tipo de revestimento da calçada ?	Ladrilho Hidráulico	10
P_4	Existencia de Buracos ?	Nenhum	10
P_5	Condições Gerais do Piso e meio-fio da calçada ?	Ótimo(a)	10
P_6	Presença de desniveis ?	Nenhum	10
P_7	Tem rebaixamento de calçada para Pedestre ?	Não	10
P_8	Possui piso tátil ao longo da Calçada ?	Sim	-
P_9	A calçada Possui Rebaixamento de Veiculos correto ?	Sim	10
P_10	Existencia de altura livre menor que 2,10 m ?	Não	-
P_11	O Passeio está no padrao da SMPU ?	Não	0
P_12	A testada possui prática de estacionamento sobre o passeio ?	Não	10
P_13	Existe algum dispositivo de Drenagem sobre a calçada ?	Não	0
P_14	Existe PED em frente a testada ?	Não	-
P_15	Existe FTP em frente a testada ?	Não	-
P_16	Classificação geral da calçada pelo pesquisador.	Ótimo(a)	10
