Diagnóstico da Calçada	Qualidade do Serviço	
Endereço: Av. Augusto de Lima, 1286	62	C
Data do Registro: 07/11/2019 10:39:45		
Num. Lote CTM: 10363500080

Diagnóstico da Calçada	Qualidade do Serviço		Complemento do Diagnóstico
Endereço: Av. Augusto de Lima, 1286 Data do Registro: 07/11/2019 10:39:45 Num. Lote CTM: 10363500080	62	C

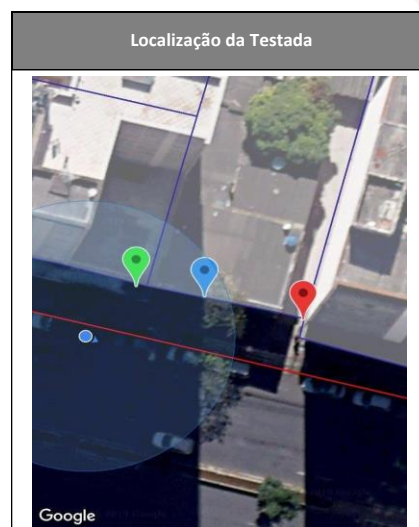
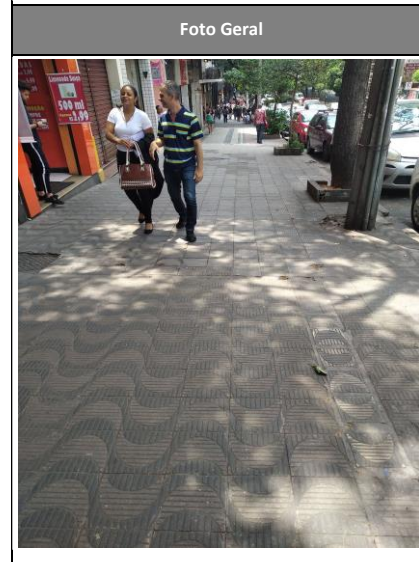
ID	Itens Avaliados	Respostas	Nota
P_1	O Mobiliário urbano está dentro da faixa de serviço de 70 cm ?	Sim	-
P_2	Qual a largura livre do Passeio ?	Acima de 1.50 m	10
P_3	Tipo de revestimento da calçada ?	Ladrilho Hidráulico	10
P_4	Existência de Buracos ?	Poucos	5
P_5	Condições Gerais do Piso e meio-fio da calçada ?	Regular	5
P_6	Presença de desníveis ?	Leve	7
P_7	Tem rebaixamento de calçada para Pedestre ?	Não	10
P_8	Possui piso tátil ao longo da Calçada ?	Não	-
P_9	A calçada Possui Rebaixamento de Veículos correto ?	Não	0
P_10	Existência de altura livre menor que 2,10 m ?	Não	-
P_11	O Passeio está no padrão da SMPU ?	Não	0
P_12	A testada possui prática de estacionamento sobre o passeio ?	Não	10
P_13	Existe algum dispositivo de Drenagem sobre a calçada ?	Não	0
P_14	Existe PED em frente a testada ?	Não	-
P_15	Existe FTP em frente a testada ?	Não	-
P_16	Classificação geral da calçada pelo pesquisador.	Regular	5
