Lote 1 - Rota: Noroeste

FRATAR
ENGENHARIA CONSULTIVA

Diagnóstico da Calçada	Qualidade do Serviço	
Endereço: Av. Ivaí, 185	45	D
Data do Registro: 12/11/2019 13:08:46		
Num. Lote CTM: 130079000440

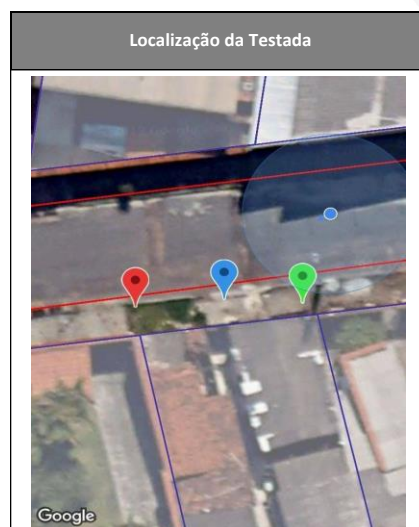
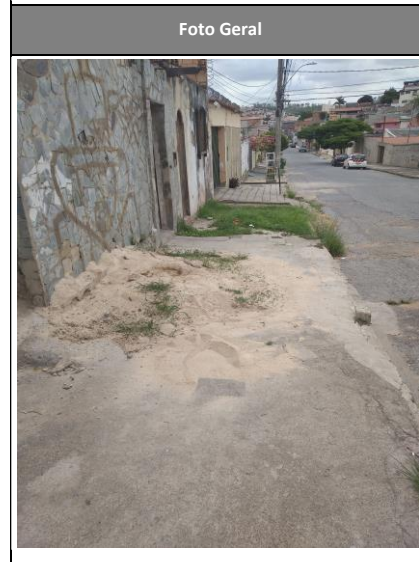
ID	Itens Avaliados	Respostas	Nota
P_1	O Mobiliário urbano está dentro da faixa de serviço de 70 cm ?	Sim	-
P_2	Qual a largura livre do Passeio ?	Acima de 1.50 m	10
P_3	Tipo de revestimento da calçada ?	Outro	0
P_4	Existência de Buracos ?	Poucos	5
P_5	Condições Gerais do Piso e meio-fio da calçada ?	Péssimo	0
P_6	Presença de desníveis ?	Nenhum	10
P_7	Tem rebaixamento de calçada para Pedestre ?	Não	10
P_8	Possui piso tátil ao longo da Calçada ?	Não	-
P_9	A calçada Possui Rebaixamento de Veículos correto ?	Não	0
P_10	Existência de altura livre menor que 2,10 m ?	Não	-
P_11	O Passeio está no padrão da SMPU ?	Não	0
P_12	A testada possui prática de estacionamento sobre o passeio ?	Não	10
P_13	Existe algum dispositivo de Drenagem sobre a calçada ?	Não	0
P_14	Existe PED em frente a testada ?	Não	-
P_15	Existe FTP em frente a testada ?	Não	-
P_16	Classificação geral da calçada pelo pesquisador.	Ruim	0
