Diagnóstico da Calçada	Qualidade do Serviço	
Endereço: Praça da Liberdade, 1800	67	C
Data do Registro: 02/11/2019 10:22:33		
Num. Lote CTM: 10191700005

Diagnóstico da Calçada	Qualidade do Serviço		Complemento do Diagnóstico
Endereço: Praça da Liberdade, 1800 Data do Registro: 02/11/2019 10:22:33 Num. Lote CTM: 10191700005	67	C

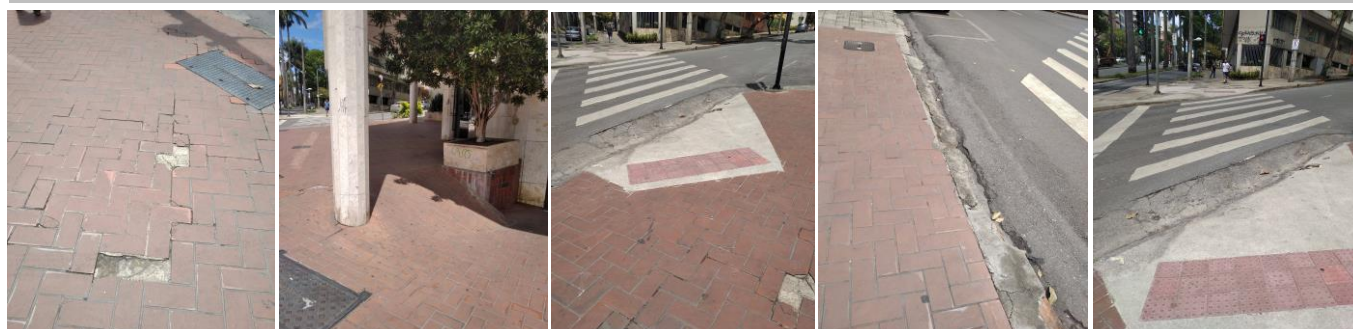
Fotos Complementares - Detalhes do Passeio

ID	Itens Avaliados	Respostas	Nota
P_1	O Mobiliário urbano está dentro da faixa de serviço de 70 cm ?	Sim	-
P_2	Qual a largura livre do Passeio ?	Acima de 1.50 m	10
P_3	Tipo de revestimento da calçada ?	Ladrilho Hidráulico	0
P_4	Existência de Buracos ?	Poucos	10
P_5	Condições Gerais do Piso e meio-fio da calçada ?	Ótimo(a)	5
P_6	Presença de desníveis ?	Médio	0
P_7	Tem rebaixamento de calçada para Pedestre ?	Sim	10
P_8	Possui piso tátil ao longo da Calçada ?	Não	-
P_9	A calçada Possui Rebaixamento de Veículos correto ?	Não	0
P_10	Existência de altura livre menor que 2,10 m ?	Não	-
P_11	O Passeio está no padrão da SMPU ?	Não	0
P_12	A testada possui prática de estacionamento sobre o passeio ?	Não	10
P_13	Existe algum dispositivo de Drenagem sobre a calçada ?	Não	0
P_14	Existe PED em frente a testada ?	Não	-
P_15	Existe FTP em frente a testada ?	Sim	-
P_16	Classificação geral da calçada pelo pesquisador.	Ótimo(a)	5
