Diagnóstico da Calçada	Qualidade do Serviço	
Endereço: Av. Cristovão Colombo, 92	77	B
Data do Registro: 12/11/2019 12:59:36		
Num. Lote CTM: 10020500055

Diagnóstico da Calçada	Qualidade do Serviço		Complemento do Diagnóstico
Endereço: Av. Cristovão Colombo, 92 Data do Registro: 12/11/2019 12:59:36 Num. Lote CTM: 10020500055	77	B

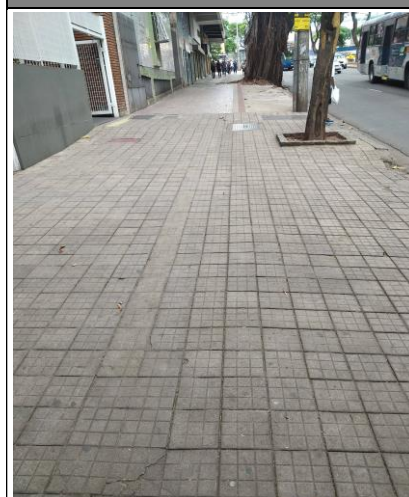
Foto Geral

ID	Itens Avaliados	Respostas	Nota
P_1	O Mobiliário urbano está dentro da faixa de serviço de 70 cm ?	Sim	-
P_2	Qual a largura livre do Passeio ?	Acima de 1.50 m	10
P_3	Tipo de revestimento da calçada ?	Ladrilho Hidráulico	0
P_4	Existência de Buracos ?	Nenhum	5
P_5	Condições Gerais do Piso e meio-fio da calçada ?	Ótimo(a)	5
P_6	Presença de desníveis ?	Leve	10
P_7	Tem rebaixamento de calçada para Pedestre ?	Não	10
P_8	Possui piso tátil ao longo da Calçada ?	Não	-
P_9	A calçada Possui Rebaixamento de Veículos correto ?	Não	0
P_10	Existência de altura livre menor que 2,10 m ?	Não	-
P_11	O Passeio está no padrão da SMPU ?	Não	0
P_12	A testada possui prática de estacionamento sobre o passeio ?	Não	10
P_13	Existe algum dispositivo de Drenagem sobre a calçada ?	Não	0
P_14	Existe PED em frente a testada ?	Não	-
P_15	Existe FTP em frente a testada ?	Não	-
P_16	Classificação geral da calçada pelo pesquisador.	Ótimo(a)	5
