Diagnóstico da Calçada	Qualidade do Serviço	
Endereço: Av. João Pinheiro, 19	58	C
Data do Registro: 30/10/2019 10:49:15		
Num. Lote CTM: 10323100135

Diagnóstico da Calçada	Qualidade do Serviço		Complemento do Diagnóstico
Endereço: Av. João Pinheiro, 19 Data do Registro: 30/10/2019 10:49:15 Num. Lote CTM: 10323100135	58	C

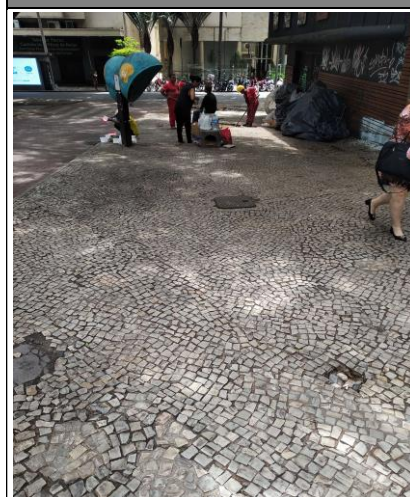
## Foto Geral

ID	Itens Avaliados	Respostas	Nota
P_1	O Mobiliário urbano está dentro da faixa de serviço de 70 cm ?	Sim	-
P_2	Qual a largura livre do Passeio ?	Acima de 1.50 m	10
P_3	Tipo de revestimento da calçada ?	Pedra Portuguesa	10
P_4	Existência de Buracos ?	Poucos	5
P_5	Condições Gerais do Piso e meio-fio da calçada ?	Regular	0
P_6	Presença de desníveis ?	Nenhum	10
P_7	Tem rebaixamento de calçada para Pedestre ?	Não	7
P_8	Possui piso tátil ao longo da Calçada ?	Não	-
P_9	A calçada Possui Rebaixamento de Veículos correto ?	Não	0
P_10	Existência de altura livre menor que 2,10 m ?	Não	-
P_11	O Passeio está no padrão da SMPU ?	Não	0
P_12	A testada possui prática de estacionamento sobre o passeio ?	Não	10
P_13	Existe algum dispositivo de Drenagem sobre a calçada ?	Não	0
P_14	Existe PED em frente a testada ?	Não	-
P_15	Existe FTP em frente a testada ?	Não	-
P_16	Classificação geral da calçada pelo pesquisador.	Ruim	0
