Lote 4 - Rota: Contorno

Diagnóstico da Calçada	Qualidade do Serviço	
Endereço: Av.Contorno, 2900	80	B
Data do Registro: 08/11/2019 17:03:50		
Num. Lote CTM: 10451100315

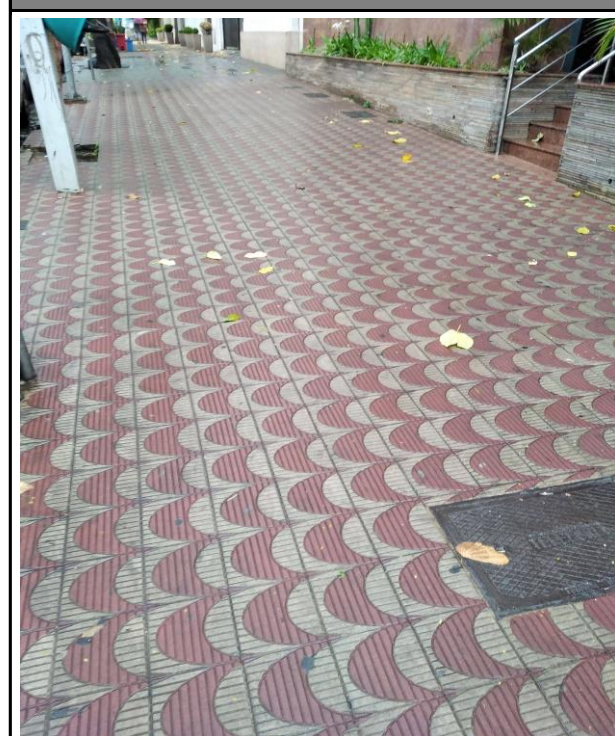
Foto Geral

ID	Itens Avaliados	Respostas	Nota
P_1	O Mobiliário urbano está dentro da faixa de serviço de 70 cm ?	Sim	-
P_2	Qual a largura livre do Passeio ?	Acima de 1.50 m	10
P_3	Tipo de revestimento da calçada ?	Ladrilho Hidráulico	10
P_4	Existência de Buracos ?	Nenhum	10
P_5	Condições Gerais do Piso e meio-fio da calçada ?	Ótimo(a)	10
P_6	Presença de desniveis ?	Nenhum	10
P_7	Tem rebaixamento de calçada para Pedestre ?	Não	10
P_8	Possui piso tátil ao longo da Calçada ?	Não	-
P_9	A calçada Possui Rebaixamento de Veículos correto ?	N.A	0
P_10	Existência de altura livre menor que 2,10 m ?	Não	-
P_11	O Passeio está no padrão da SMPU ?	Não	0
P_12	A testada possui prática de estacionamento sobre o passeio ?	Não	10
P_13	Existe algum dispositivo de Drenagem sobre a calçada ?	Não	0
P_14	Existe PED em frente a testada ?	Não	-
P_15	Existe FTP em frente a testada ?	Não	-
P_16	Classificação geral da calçada pelo pesquisador.	Ótimo(a)	10
