# Lote 1 - Rota: Padre Pedro Pinto

Diagnóstico da Calçada	Qualidade do Serviço	
Endereço: Rua Padre Pedro Pinto, 1659	65	C
Data do Registro: 21/11/2019 12:38:34		
Num. Lote CTM: 190394300695

Diagnóstico da Calçada	Qualidade do Serviço		Complemento do Diagnóstico
<b>Endereço: Rua Padre Pedro Pinto, 1659</b> <b>Data do Registro: 21/11/2019 12:38:34</b> <b>Num. Lote CTM: 190394300695</b>	<b>65</b>	<b>C</b>

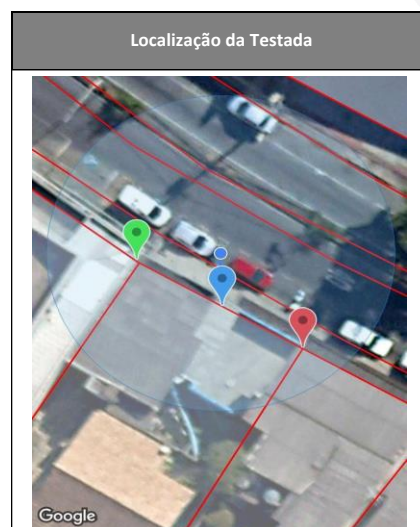
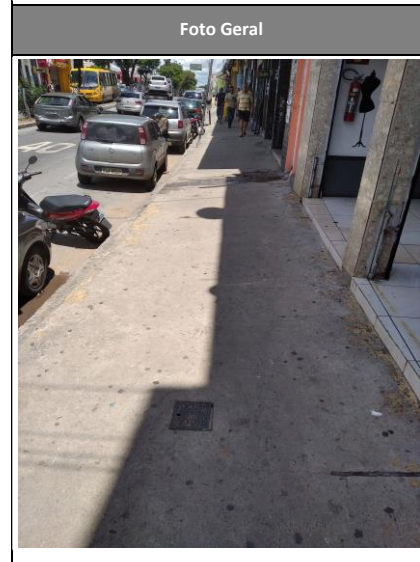
ID	Itens Avaliados	Respostas	Nota
P_1	O Mobiliário urbano está dentro da faixa de serviço de 70 cm ?	Sim	-
P_2	Qual a largura livre do Passeio ?	Acima de 1.50 m	10
P_3	Tipo de revestimento da calçada ?	Concreto	10
P_4	Existência de Buracos ?	Nenhum	10
P_5	Condições Gerais do Piso e meio-fio da calçada ?	Ótimo(a)	10
P_6	Presença de desníveis ?	Severo	0
P_7	Tem rebaixamento de calçada para Pedestre ?	Não	10
P_8	Possui piso tátil ao longo da Calçada ?	Não	-
P_9	A calçada Possui Rebaixamento de Veículos correto ?	N.A	0
P_10	Existência de altura livre menor que 2,10 m ?	Não	-
P_11	O Passeio está no padrão da SMPU ?	Não	0
P_12	A testada possui prática de estacionamento sobre o passeio ?	Não	10
P_13	Existe algum dispositivo de Drenagem sobre a calçada ?	Não	0
P_14	Existe PED em frente a testada ?	Não	-
P_15	Existe FTP em frente a testada ?	Não	-
P_16	Classificação geral da calçada pelo pesquisador.	Regular	5
