Diagnóstico da Calçada	Qualidade do Serviço	
Endereço: Av. Andradas, 3510	<b>55</b>	<b>C</b>
Data do Registro: 08/11/2019 09:51:32		
Num. Lote CTM: 60117000170

# Lote 3 - Rota: Leste 3

**FRATAR**  
ENGENHARIA CONSULTIVA

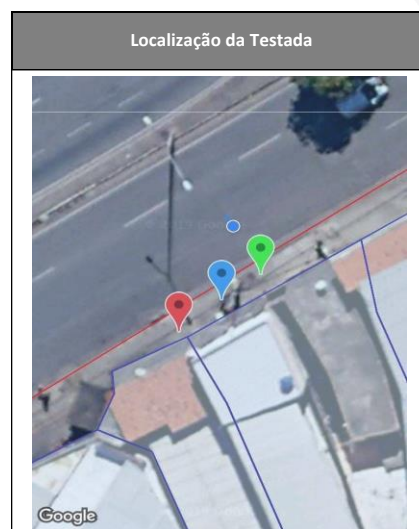
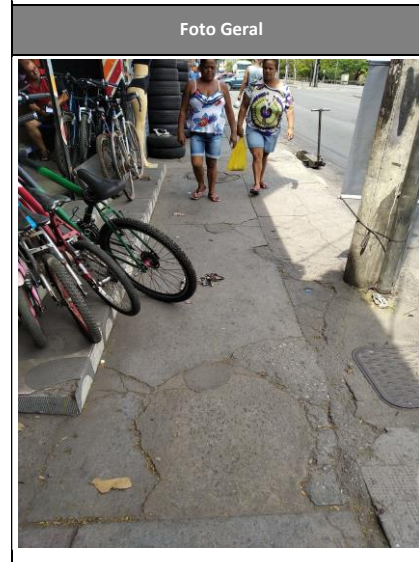
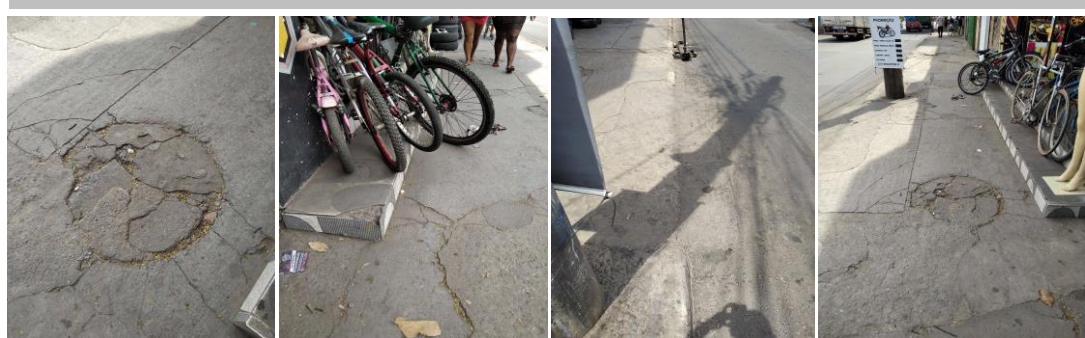
ID	Itens Avaliados	Respostas	Nota
P_1	O Mobiliário urbano está dentro da faixa de serviço de 70 cm ?	Sim	-
P_2	Qual a largura livre do Passeio ?	Acima de 1.50 m	10
P_3	Tipo de revestimento da calçada ?	Concreto	10
P_4	Existência de Buracos ?	Poucos	5
P_5	Condições Gerais do Piso e meio-fio da calçada ?	Regular	5
P_6	Presença de desníveis ?	Severo	0
P_7	Tem rebaixamento de calçada para Pedestre ?	Não	10
P_8	Possui piso tátil ao longo da Calçada ?	Não	-
P_9	A calçada Possui Rebaixamento de Veículos correto ?	Não	0
P_10	Existência de altura livre menor que 2,10 m ?	Não	-
P_11	O Passeio está no padrão da SMPU ?	Não	0
P_12	A testada possui prática de estacionamento sobre o passeio ?	Não	10
P_13	Existe algum dispositivo de Drenagem sobre a calçada ?	Não	0
P_14	Existe PED em frente a testada ?	Não	-
P_15	Existe FTP em frente a testada ?	Não	-
P_16	Classificação geral da calçada pelo pesquisador.	Regular	5
