Diagnóstico da Calçada	Qualidade do Serviço	
Endereço: Av. Abílio Machado, 1332	67	C
Data do Registro: 08/11/2019 12:41:11		
Num. Lote CTM: 130047200105

Lote 1 - Rota: Noroeste

FRATAR
ENGENHARIA CONSULTIVA

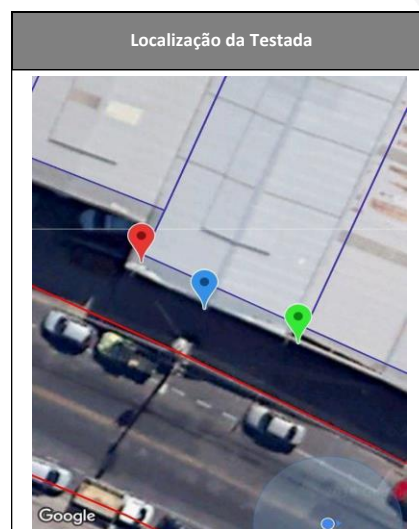
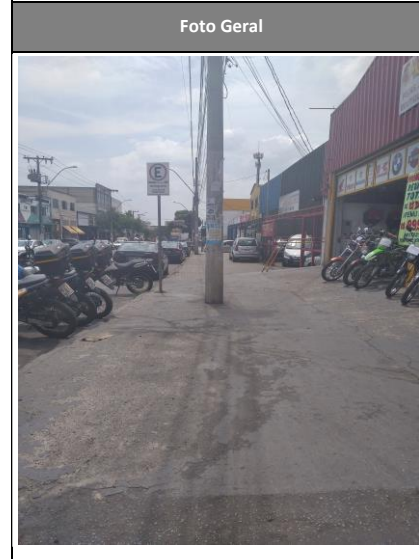
ID	Itens Avaliados	Respostas	Nota
P_1	O Mobiliário urbano está dentro da faixa de serviço de 70 cm ?	Não	-
P_2	Qual a largura livre do Passeio ?	Acima de 1.50 m	10
P_3	Tipo de revestimento da calçada ?	Concreto	10
P_4	Existência de Buracos ?	Nenhum	10
P_5	Condições Gerais do Piso e meio-fio da calçada ?	Regular	5
P_6	Presença de desníveis ?	Leve	7
P_7	Tem rebaixamento de calçada para Pedestre ?	Não	10
P_8	Possui piso tátil ao longo da Calçada ?	Não	-
P_9	A calçada Possui Rebaixamento de Veículos correto ?	Não	0
P_10	Existência de altura livre menor que 2,10 m ?	Não	-
P_11	O Passeio está no padrão da SMPU ?	Não	0
P_12	A testada possui prática de estacionamento sobre o passeio ?	Não	10
P_13	Existe algum dispositivo de Drenagem sobre a calçada ?	Não	0
P_14	Existe PED em frente a testada ?	Não	-
P_15	Existe FTP em frente a testada ?	Não	-
P_16	Classificação geral da calçada pelo pesquisador.	Regular	5
