Diagnóstico da Calçada	Qualidade do Serviço	
Endereço: Av. Brigadeiro Eduardo Gomes, 980	62	C
Data do Registro: 13/11/2019 14:10:10		
Num. Lote CTM: 130107100115

Lote 1 - Rota: Noroeste

FRATAR
ENGENHARIA CONSULTIVA

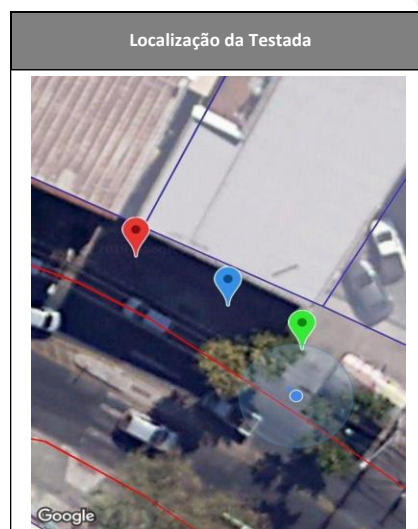
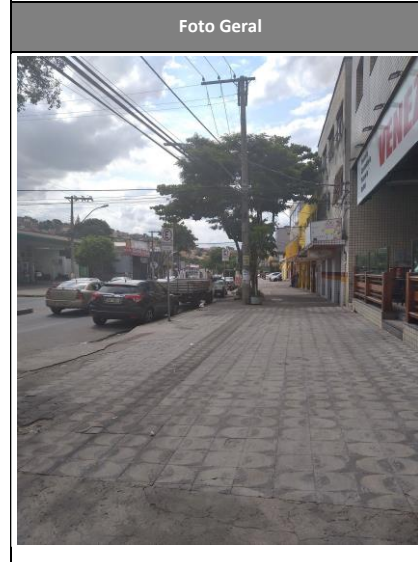
ID	Itens Avaliados	Respostas	Nota
P_1	O Mobiliário urbano está dentro da faixa de serviço de 70 cm ?	Sim	-
P_2	Qual a largura livre do Passeio ?	Acima de 1.50 m	10
P_3	Tipo de revestimento da calçada ?	Ladrilho Hidráulico	10
P_4	Existência de Buracos ?	Poucos	5
P_5	Condições Gerais do Piso e meio-fio da calçada ?	Regular	5
P_6	Presença de desníveis ?	Nenhum	10
P_7	Tem rebaixamento de calçada para Pedestre ?	Sim	7
P_8	Possui piso tátil ao longo da Calçada ?	Não	-
P_9	A calçada Possui Rebaixamento de Veículos correto ?	N.A	0
P_10	Existência de altura livre menor que 2,10 m ?	Não	-
P_11	O Passeio está no padrão da SMPU ?	Não	0
P_12	A testada possui prática de estacionamento sobre o passeio ?	Não	10
P_13	Existe algum dispositivo de Drenagem sobre a calçada ?	Não	0
P_14	Existe PED em frente a testada ?	Não	-
P_15	Existe FTP em frente a testada ?	Sim	-
P_16	Classificação geral da calçada pelo pesquisador.	Regular	5

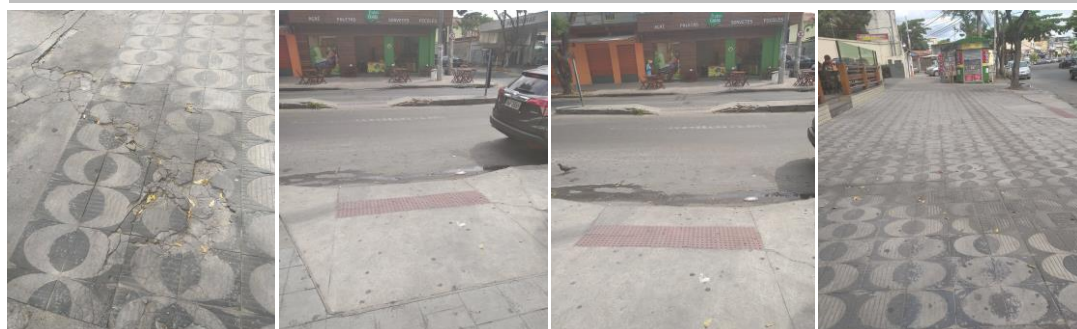
Fotos Complementares - Detalhes do Passeio

ID	Itens Avaliados	Respostas	Nota
P_7_1	Qual tipo do Rebaixo ?	Rebaixo Tipo 1 (trapézio)	0
P_7_1_1	Se for do Tipo 1, Passeio possui largura livre de 1,2 m ?	Sim	0
P_7_1_2	Se for do Tipo 1, O rebaixo tem abas conforme a norma ?	Não	0
P_7_2	A rampa do rebaixo tem Inclinação da norma (8,33%) ?	Sim	0
P_7_3	O rebaixo possui piso tátil ?	Tem só piso de alerta	0
P_7_3_1	O piso tátil de alerta e direcional do rebaixo está conforme a norma ?	Não	0
P_8_1	O piso tátil está no eixo da faixa livre ?	0	0
P_8_2	Se tem uma leve mudança de direção está conforme a norma ?	0	0
P_8_3	Se tem mudança de direção de 90º ou maior está conforme a norma ?	0	0
P_8_4	Se tem mudança de direção de três faixas direcionais está conforme a norma ?	0	0
P_8_5	Se tem mudança de direção de quatro faixas direcionais está conforme a norma?	0	0
P_8_6	Tem piso tátil em pontos de ônibus conforme a norma?	0	0
P_8_7	O piso tátil tem conexão com os lotes vizinhos?	0	0

P_8_8	O piso tátil está em boas condições aparentes?	0	0
P_8_9	O piso tátil apresenta desenho com bom senso?	0	0
P_13_1	Dispositivo de Drenagem está devidamente instalado e bem conservado?	0	0
P_13_2	Dispositivo de Drenagem oferece risco para caminamento seguro de pedestre?	0	0
