Lote 4 - Rota: Contorno

FRATAR
ENGENHARIA CONSULTIVA

Diagnóstico da Calçada	Qualidade do Serviço	
Endereço: Av.Contorno, 3626	88	B
Data do Registro: 09/11/2019 14:46:01		
Num. Lote CTM: 10398100455

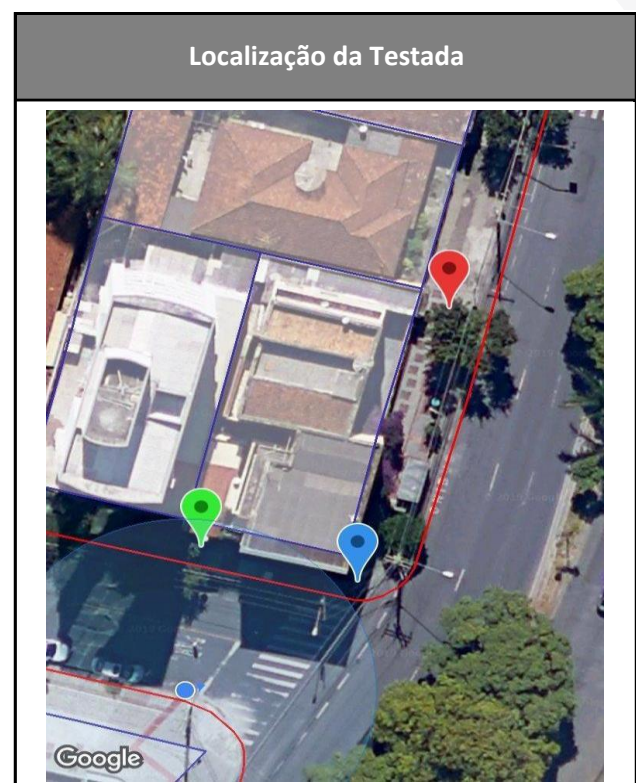
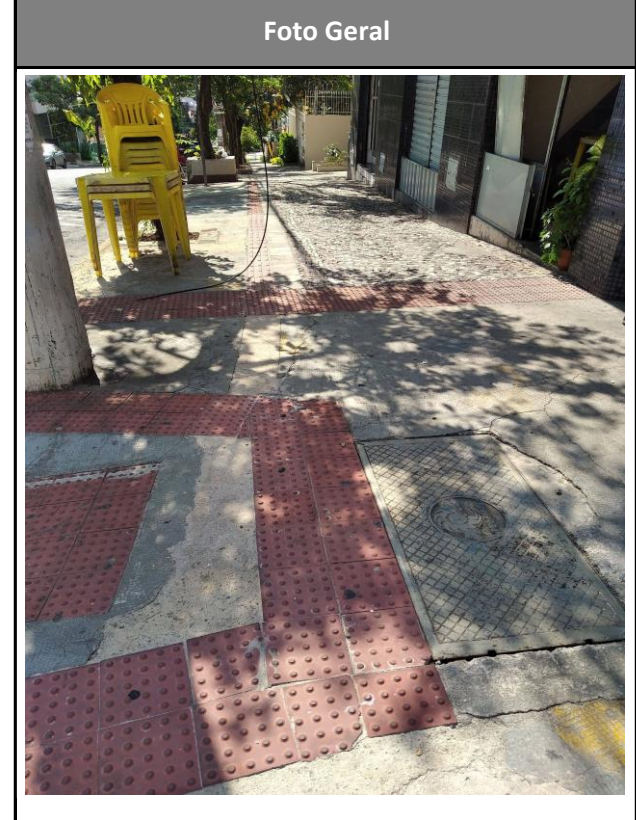
ID	Itens Avaliados	Respostas	Nota
P_1	O Mobiliário urbano está dentro da faixa de serviço de 70 cm ?	Sim	-
P_2	Qual a largura livre do Passeio ?	Acima de 1.50 m	10
P_3	Tipo de revestimento da calçada ?	Ladrilho Hidráulico	10
P_4	Existencia de Buracos ?	Nenhum	10
P_5	Condições Gerais do Piso e meio-fio da calçada ?	Ótimo(a)	10
P_6	Presença de desniveis ?	Nenhum	10
P_7	Tem rebaixamento de calçada para Pedestre ?	Sim	8
P_8	Possui piso tátil ao longo da Calçada ?	Sim	-
P_9	A calçada Possui Rebaixamento de Veiculos correto ?	Sim	10
P_10	Existencia de altura livre menor que 2,10 m ?	Não	-
P_11	O Passeio está no padrao da SMPU ?	Não	0
P_12	A testada possui prática de estacionamento sobre o passeio ?	Não	10
P_13	Existe algum dispositivo de Drenagem sobre a calçada ?	Não	0
P_14	Existe PED em frente a testada ?	Sim	-
P_15	Existe FTP em frente a testada ?	Sim	-
P_16	Classificação geral da calçada pelo pesquisador.	Ótimo(a)	10

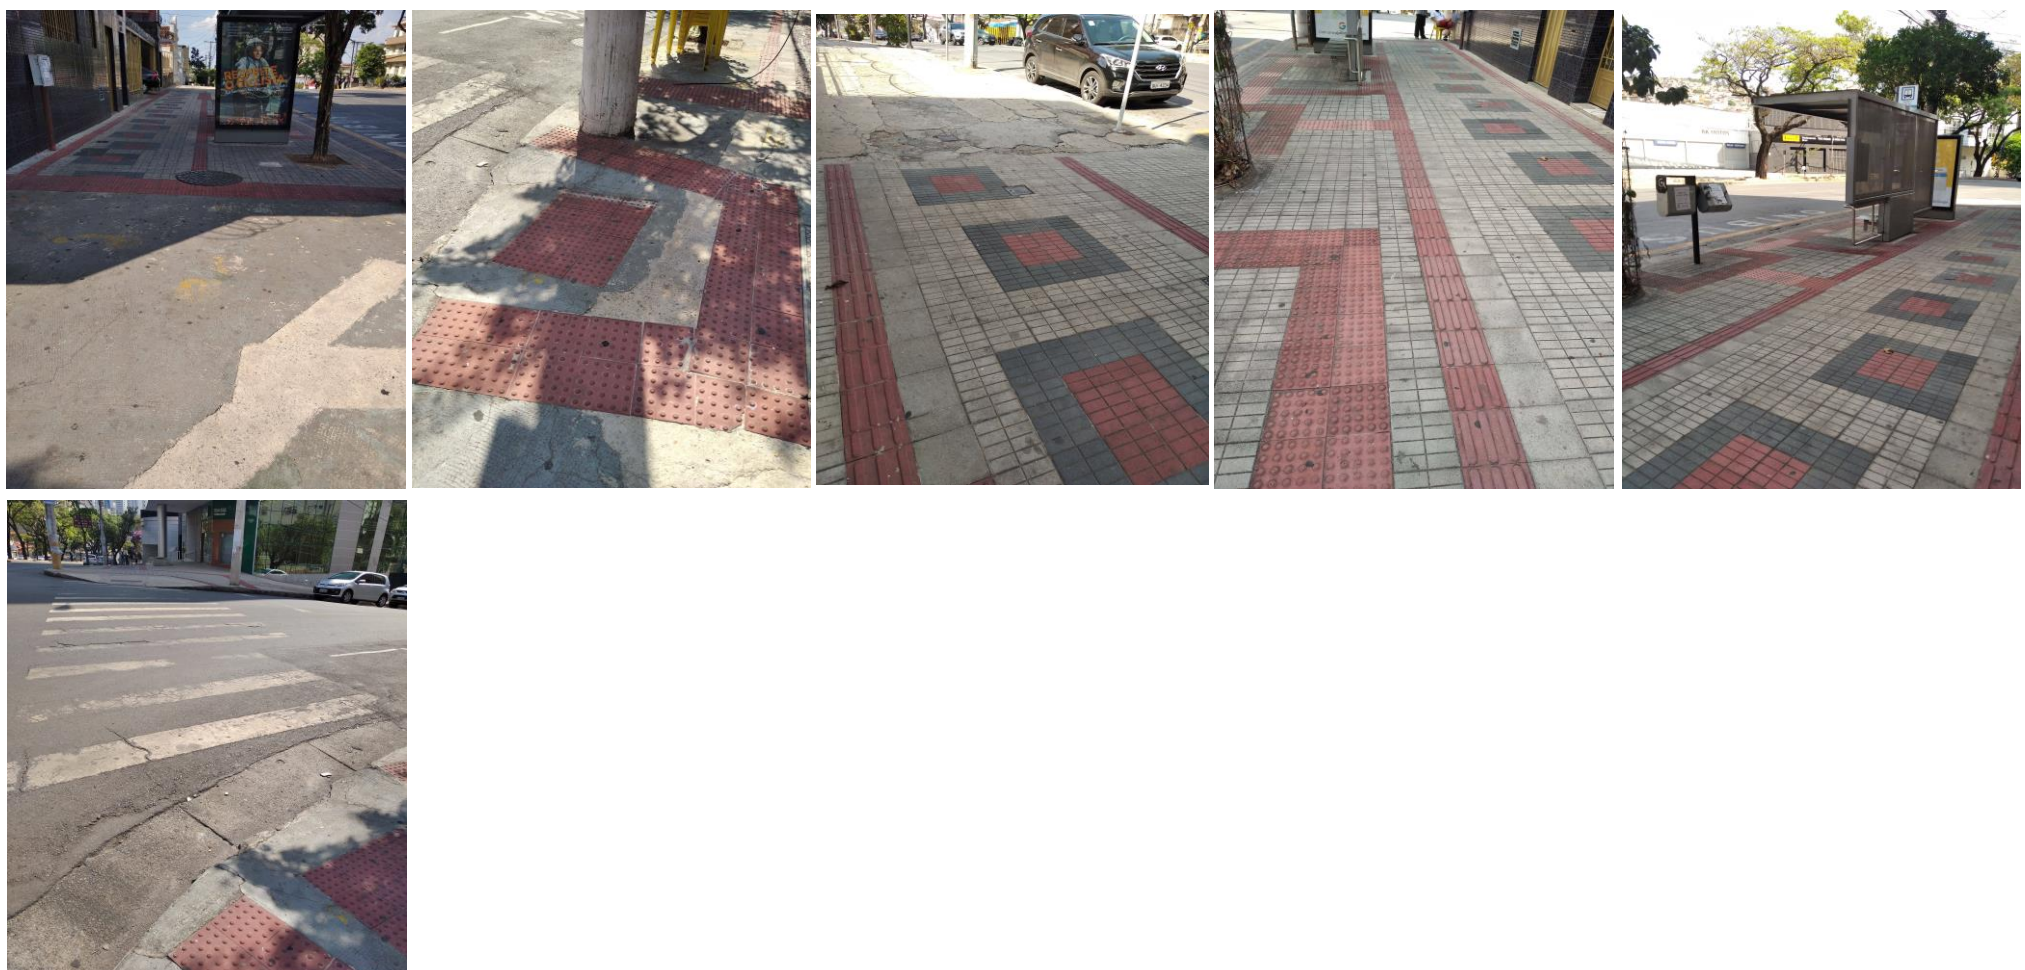
Fotos Complementares - Detalhes do Passeio

ID	Itens Avaliados	Respostas	Nota
P_7_1	Qual tipo do Rebaixo ?	Rebaixo Tipo 1 (trapézio)	0
P_7_1_1	Se for do Tipo 1, Passeio possui largura livre de 1,2 m ?	Sim	0
P_7_1_2	Se for do Tipo 1, O rebaixo tem abas conforme a norma ?	Não	0
P_7_2	A rampa do rebaixo tem Inclinação da norma (8,33%) ?	Sim	0
P_7_3	O rebaixo possui piso tátil ?	Tem só piso de alerta	0
P_7_3_1	O piso tátil de alerta e direcional do rebaixo está conforme a norma ?	Sim	0
P_8_1	O piso tátil está no eixo da faixa livre ?	Sim	0
P_8_2	Se tem uma leve mudança de direção está conforme a norma ?	Não	0
P_8_3	Se tem mudança de direção de 90º ou maior está conforme a norma ?	0	0
P_8_4	Se tem mudança de direção de três faixas direcionais está conforme a norma ?	0	0
P_8_5	Se tem mudança de direção de quatro faixas direcionais está conforme a norma?	0	0
P_8_6	Tem piso tátil em pontos de ônibus conforme a norma?	Sim	0
P_8_7	O piso tátil tem conexão com os lotes vizinhos?	Sim	0

P_8_8	O piso tátil está em boas condições aparentes?	Sim	0
P_8_9	O piso tátil apresenta desenho com bom senso?	Sim	0
P_13_1	Dispositivo de Drenagem está devidamente instalado e bem conservado?	0	0
P_13_2	Dispositivo de Drenagem oferece risco para caminhamento seguro de pedestre?	0	0
