Diagnóstico da Calçada	Qualidade do Serviço	
Endereço: Rua São Paulo, 1076	78	B
Data do Registro: 08/11/2019 11:10:33		
Num. Lote CTM: 10354700295

Lote 4 - Rota: Raja Gabáglia

FRATAR
ENGENHARIA CONSULTIVA

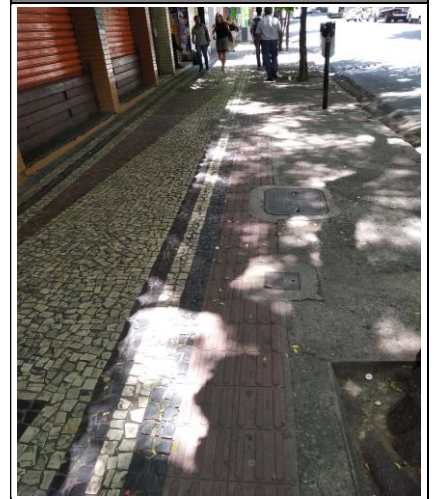
Foto Geral

ID	Itens Avaliados	Respostas	Nota
P_1	O Mobiliário urbano está dentro da faixa de serviço de 70 cm ?	Sim	-
P_2	Qual a largura livre do Passeio ?	Acima de 1.50 m	10
P_3	Tipo de revestimento da caçada ?	Pedra Portuguesa	8
P_4	Existência de Buracos ?	Nenhum	10
P_5	Condições Gerais do Piso e meio-fio da calçada ?	Ótimo(a)	10
P_6	Presença de desníveis ?	Nenhum	10
P_7	Tem rebaixamento de calçada para Pedestre ?	Não	10
P_8	Possui piso tátil ao longo da Calçada ?	Sim	-
P_9	A calçada Possui Rebaixamento de Veículos correto ?	N.A	0
P_10	Existência de altura livre menor que 2,10 m ?	Não	-
P_11	O Passeio está no padrão da SMPU ?	Não	0
P_12	A testada possui prática de estacionamento sobre o passeio ?	Não	10
P_13	Existe algum dispositivo de Drenagem sobre a calçada ?	Não	0
P_14	Existe PED em frente a testada ?	Não	-
P_15	Existe FTP em frente a testada ?	Não	-
P_16	Classificação geral da calçada pelo pesquisador.	Ótimo(a)	10
