Diagnóstico da Calçada	Qualidade do Serviço	
Endereço: Av. Nossa Sra. Do Carmo, s/nº	58	C
Data do Registro: 12/11/2019 09:28:20		
Num. Lote CTM: 90178600125

Diagnóstico da Calçada	Qualidade do Serviço		Complemento do Diagnóstico
Endereço: Av. Nossa Sra. Do Carmo, s/nº Data do Registro: 12/11/2019 09:28:20 Num. Lote CTM: 90178600125	58	C

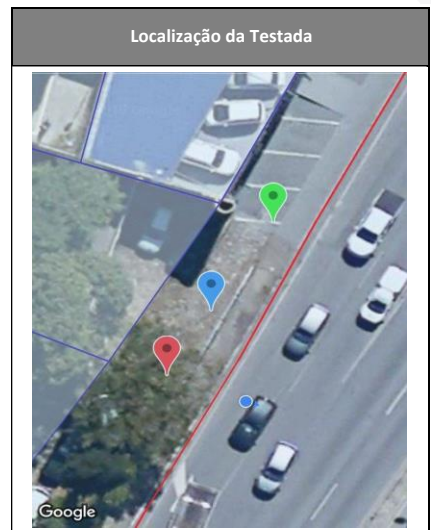
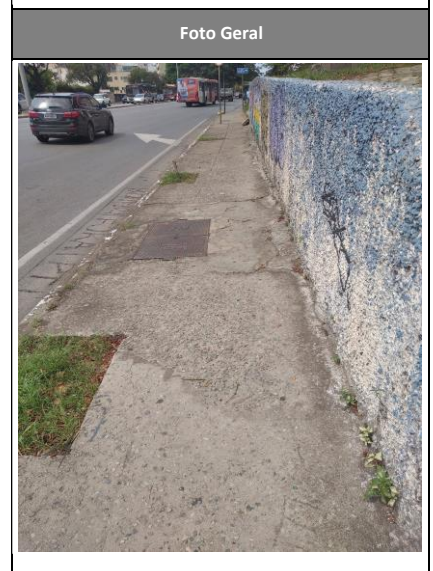
ID	Itens Avaliados	Respostas	Nota
P_1	O Mobiliário urbano está dentro da faixa de serviço de 70 cm ?	Sim	-
P_2	Qual a largura livre do Passeio ?	Entre 1.20 m e 1.50 m	10
P_3	Tipo de revestimento da calçada ?	Concreto	10
P_4	Existência de Buracos ?	Poucos	5
P_5	Condições Gerais do Piso e meio-fio da calçada ?	Regular	5
P_6	Presença de desníveis ?	Leve	7
P_7	Tem rebaixamento de calçada para Pedestre ?	Não	10
P_8	Possui piso tátil ao longo da Calçada ?	Não	-
P_9	A calçada Possui Rebaixamento de Veículos correto ?	N.A	0
P_10	Existência de altura livre menor que 2,10 m ?	Não	-
P_11	O Passeio está no padrão da SMPU ?	Não	0
P_12	A testada possui prática de estacionamento sobre o passeio ?	Não	0
P_13	Existe algum dispositivo de Drenagem sobre a calçada ?	Não	0
P_14	Existe PED em frente a testada ?	Não	-
P_15	Existe FTP em frente a testada ?	Não	-
P_16	Classificação geral da calçada pelo pesquisador.	Regular	5
