Diagnóstico da Calçada	Qualidade do Serviço	
Endereço: Av. Afonso Pena, 952	78	B
Data do Registro: 04/11/2019 10:41:05		
Num. Lote CTM: 10410500225

Diagnóstico da Calçada	Qualidade do Serviço		Complemento do Diagnóstico
Endereço: Av. Afonso Pena, 952 Data do Registro: 04/11/2019 10:41:05 Num. Lote CTM: 10410500225	78	B

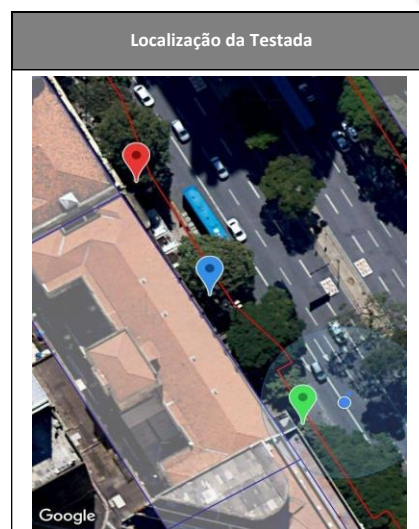
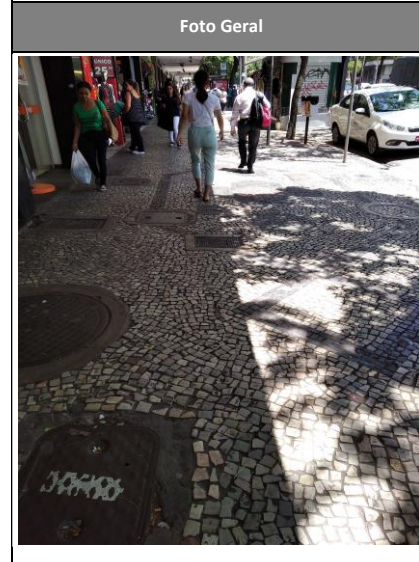
ID	Itens Avaliados	Respostas	Nota
P_1	O Mobiliario urbano está dentro da faixa de serviço de 70 cm ?	Sim	-
P_2	Qual a largura livre do Passeio ?	Acima de 1.50 m	10
P_3	Tipo de revestimento da caçada ?	Pedra Portuguesa	8
P_4	Existencia de Buracos ?	Nenhum	10
P_5	Condições Gerais do Piso e meio-fio da calçada ?	Ótimo(a)	10
P_6	Presença de desniveis ?	Nenhum	10
P_7	Tem rebaixamento de calçada para Pedestre ?	Não	7
P_8	Possui piso tátil ao longo da Calçada ?	Não	-
P_9	A calçada Possui Rebaixamento de Veiculos correto ?	N.A	0
P_10	Existencia de altura livre menor que 2,10 m ?	Não	-
P_11	O Passeio está no padrao da SMPU ?	Não	0
P_12	A testada possui prática de estacionamento sobre o passeio ?	Não	10
P_13	Existe algum dispositivo de Drenagem sobre a calçada ?	Não	0
P_14	Existe PED em frente a testada ?	Sim	-
P_15	Existe FTP em frente a testada ?	Não	-
P_16	Classificação geral da calçada pelo pesquisador.	Ótimo(a)	10
