Lote 4 - Rota: Contorno

FRATAR
ENGENHARIA CONSULTIVA

Diagnóstico da Calçada	Qualidade do Serviço	
Endereço: Av.Contorno, 6873	80	B
Data do Registro: 07/11/2019 16:30:26		
Num. Lote CTM: 90047800450

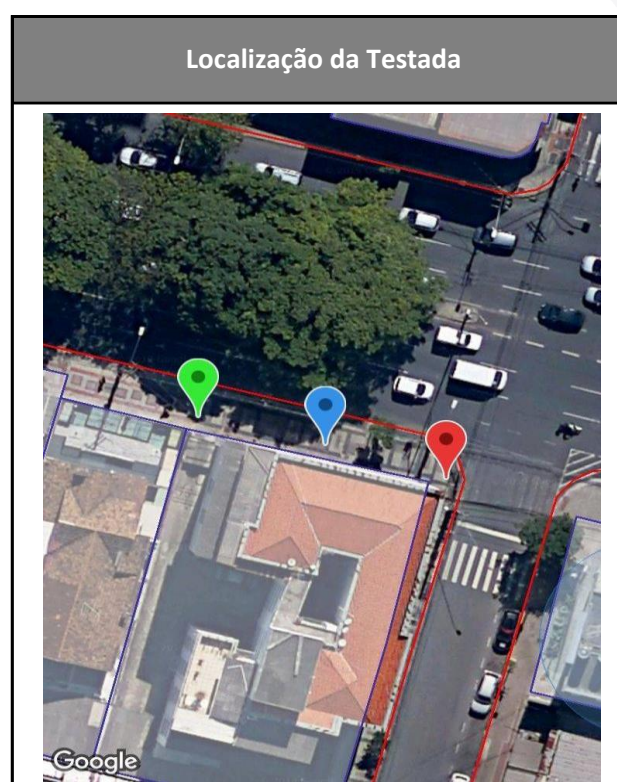
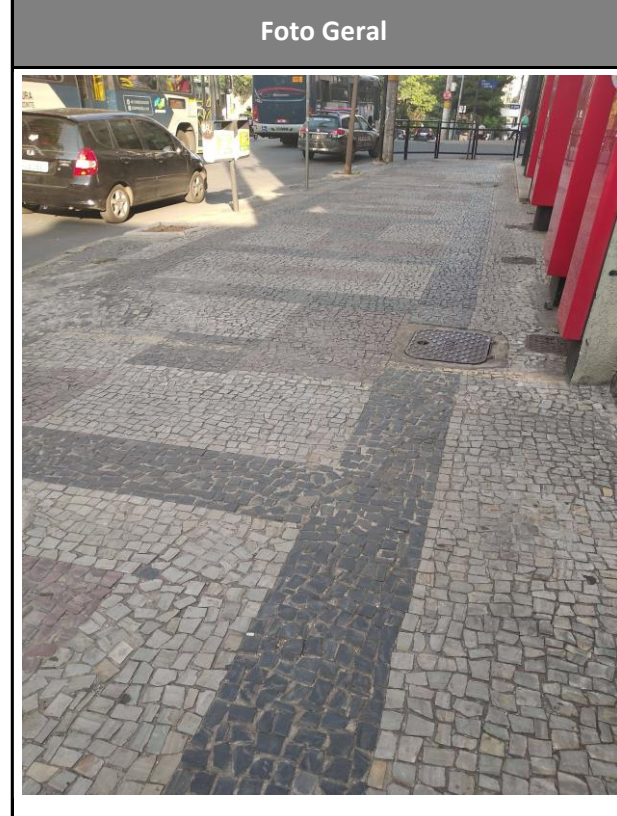
ID	Itens Avaliados	Respostas	Nota
P_1	O Mobiliário urbano está dentro da faixa de serviço de 70 cm ?	Sim	-
P_2	Qual a largura livre do Passeio ?	Acima de 1.50 m	10
P_3	Tipo de revestimento da calçada ?	Pedra Portuguesa	8
P_4	Existencia de Buracos ?	Poucos	5
P_5	Condições Gerais do Piso e meio-fio da calçada ?	Ótimo(a)	10
P_6	Presença de desniveis ?	Nenhum	10
P_7	Tem rebaixamento de calçada para Pedestre ?	Sim	7
P_8	Possui piso tátil ao longo da Calçada ?	Não	-
P_9	A calçada Possui Rebaixamento de Veiculos correto ?	Sim	10
P_10	Existencia de altura livre menor que 2,10 m ?	Não	-
P_11	O Passeio está no padrao da SMPU ?	Não	0
P_12	A testada possui prática de estacionamento sobre o passeio ?	Não	10
P_13	Existe algum dispositivo de Drenagem sobre a calçada ?	Não	0
P_14	Existe PED em frente a testada ?	Não	-
P_15	Existe FTP em frente a testada ?	Sim	-
P_16	Classificação geral da calçada pelo pesquisador.	Ótimo(a)	10

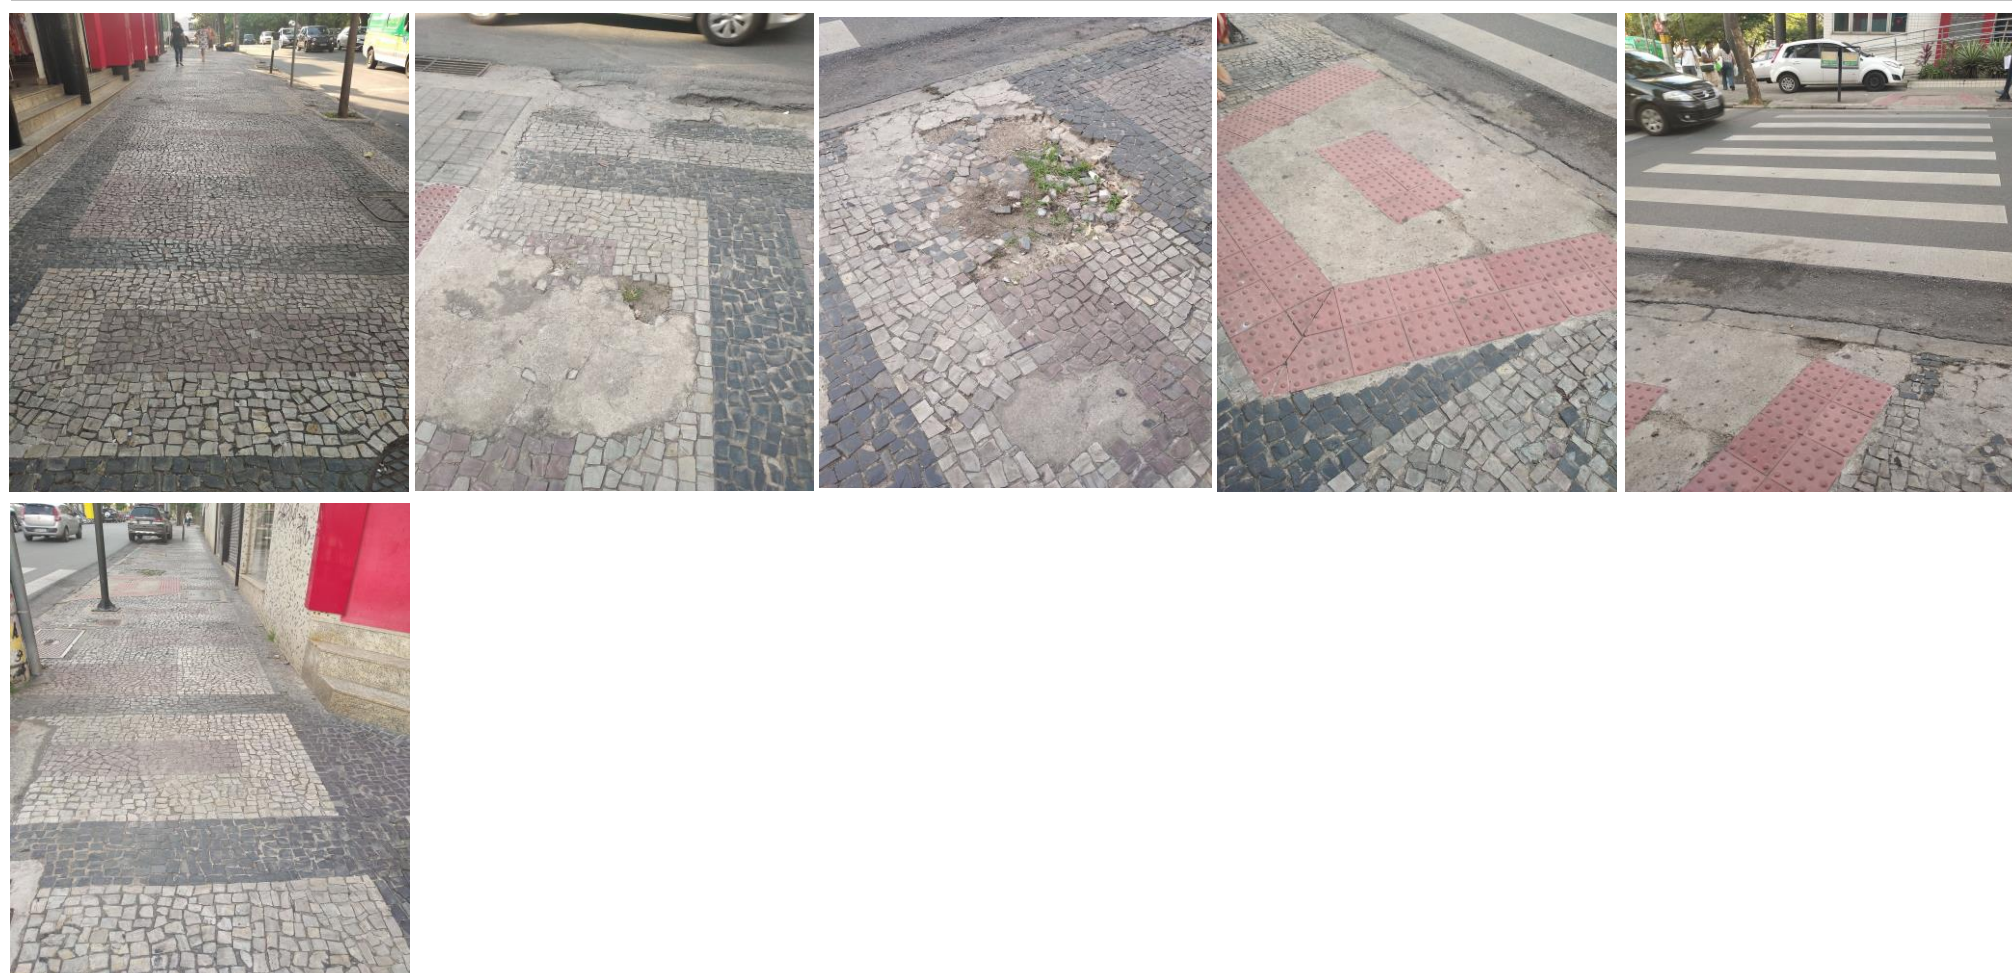
Fotos Complementares - Detalhes do Passeio

ID	Itens Avaliados	Respostas	Nota
P_7_1	Qual tipo do Rebaixo ?	Rebaixo Tipo 1 (trapézio)	0
P_7_1_1	Se for do Tipo 1, Passeio possui largura livre de 1,2 m ?	Sim	0
P_7_1_2	Se for do Tipo 1, O rebaixo tem abas conforme a norma ?	Não	-1
P_7_2	A rampa do rebaixo tem Inclinação da norma (8,33%) ?	Sim	0
P_7_3	O rebaixo possui piso tátil ?	Tem só piso de alerta	-1
P_7_3_1	O piso tátil de alerta e direcional do rebaixo está conforme a norma ?	Não	0
P_8_1	O piso tátil está no eixo da faixa livre ?	0	0
P_8_2	Se tem uma leve mudança de direção está conforme a norma ?	0	0
P_8_3	Se tem mudança de direção de 90º ou maior está conforme a norma ?	0	0
P_8_4	Se tem mudança de direção de três faixas direcionais está conforme a norma ?	0	0
P_8_5	Se tem mudança de direção de quatro faixas direcionais está conforme a norma?	0	0
P_8_6	Tem piso tátil em pontos de ônibus conforme a norma?	0	0
P_8_7	O piso tátil tem conexão com os lotes vizinhos?	0	0

P_8_8	O piso tátil está em boas condições aparentes?	0	0
P_8_9	O piso tátil apresenta desenho com bom senso?	0	0
P_13_1	Dispositivo de Drenagem está devidamente instalado e bem conservado?	0	0
P_13_2	Dispositivo de Drenagem oferece risco para caminhamento seguro de pedestre?	0	0
