Diagnóstico da Calçada		Qualidade do Serviço	
Endereço: Av. Portugal, s/nº		73	B
Data do Registro: 16/11/2019 11:02:04			
Num. Lote CTM: 200011603080

Diagnóstico da Calçada	Qualidade do Serviço		Complemento do Diagnóstico
Endereço: Av. Portugal, s/nº Data do Registro: 16/11/2019 11:02:04 Num. Lote CTM: 200011603080	73	B

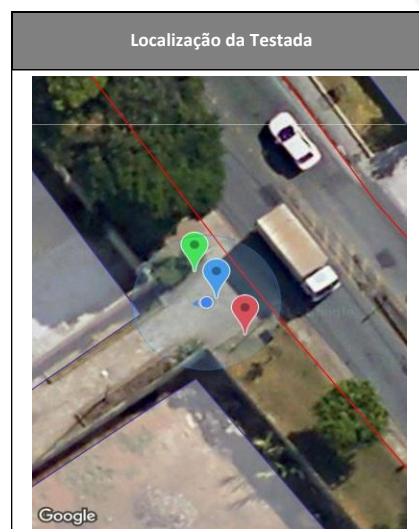
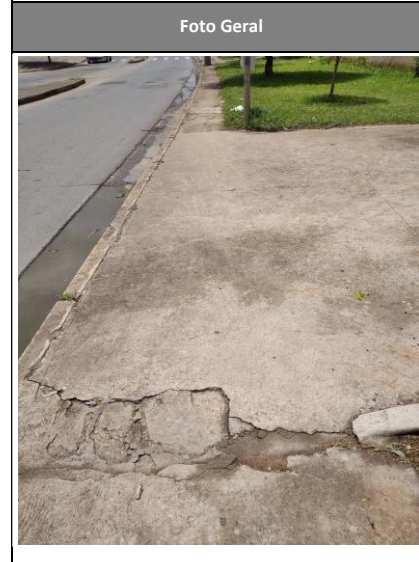
ID	Itens Avaliados	Respostas	Nota
P_1	O Mobiliário urbano está dentro da faixa de serviço de 70 cm ?	Sim	-
P_2	Qual a largura livre do Passeio ?	Entre 1.20 m e 1.50 m	6
P_3	Tipo de revestimento da calçada ?	Concreto	10
P_4	Existência de Buracos ?	Nenhum	10
P_5	Condições Gerais do Piso e meio-fio da calçada ?	Ótimo(a)	10
P_6	Presença de desníveis ?	Leve	7
P_7	Tem rebaixamento de calçada para Pedestre ?	Não	10
P_8	Possui piso tátil ao longo da Calçada ?	Não	-
P_9	A calçada Possui Rebaixamento de Veículos correto ?	N.A	0
P_10	Existência de altura livre menor que 2,10 m ?	Não	-
P_11	O Passeio está no padrão da SMPU ?	Não	0
P_12	A testada possui prática de estacionamento sobre o passeio ?	Não	10
P_13	Existe algum dispositivo de Drenagem sobre a calçada ?	Não	0
P_14	Existe PED em frente a testada ?	Não	-
P_15	Existe FTP em frente a testada ?	Não	-
P_16	Classificação geral da calçada pelo pesquisador.	Ótimo(a)	10
