Diagnóstico da Calçada	Qualidade do Serviço	
Endereço: Av. Brigadeiro Eduardo Gomes, 1320	80	B
Data do Registro: 13/11/2019 14:51:44		
Num. Lote CTM: 130152200045

Lote 1 - Rota: Noroeste

FRATAR
ENGENHARIA CONSULTIVA

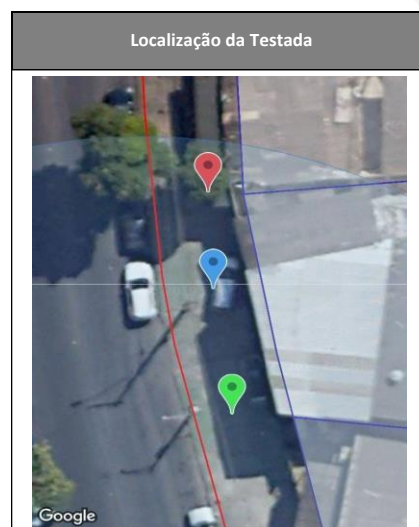
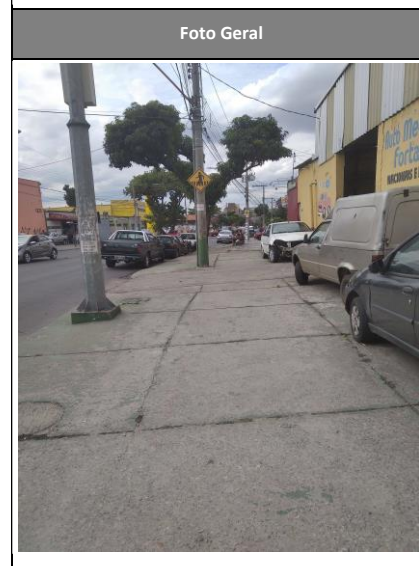
Fotos Complementares - Detalhes do Passeio

ID	Itens Avaliados	Respostas	Nota
P_1	O Mobiliário urbano está dentro da faixa de serviço de 70 cm ?	Sim	-
P_2	Qual a largura livre do Passeio ?	Acima de 1.50 m	10
P_3	Tipo de revestimento da calçada ?	Concreto	10
P_4	Existência de Buracos ?	Nenhum	10
P_5	Condições Gerais do Piso e meio-fio da calçada ?	Regular	5
P_6	Presença de desníveis ?	Nenhum	10
P_7	Tem rebaixamento de calçada para Pedestre ?	Não	10
P_8	Possui piso tátil ao longo da Calçada ?	Não	-
P_9	A calçada Possui Rebaixamento de Veículos correto ?	Sim	10
P_10	Existência de altura livre menor que 2,10 m ?	Não	-
P_11	O Passeio está no padrão da SMPU ?	Não	0
P_12	A testada possui prática de estacionamento sobre o passeio ?	Não	10
P_13	Existe algum dispositivo de Drenagem sobre a calçada ?	Não	0
P_14	Existe PED em frente a testada ?	Não	-
P_15	Existe FTP em frente a testada ?	Não	-
P_16	Classificação geral da calçada pelo pesquisador.	Regular	5
