Lote 4 - Rota: Contorno

Diagnóstico da Calçada	Qualidade do Serviço	
Endereço: Av.Contorno, 9903	85	B
Data do Registro: 28/10/2019 15:16:45		
Num. Lote CTM: 20179000335

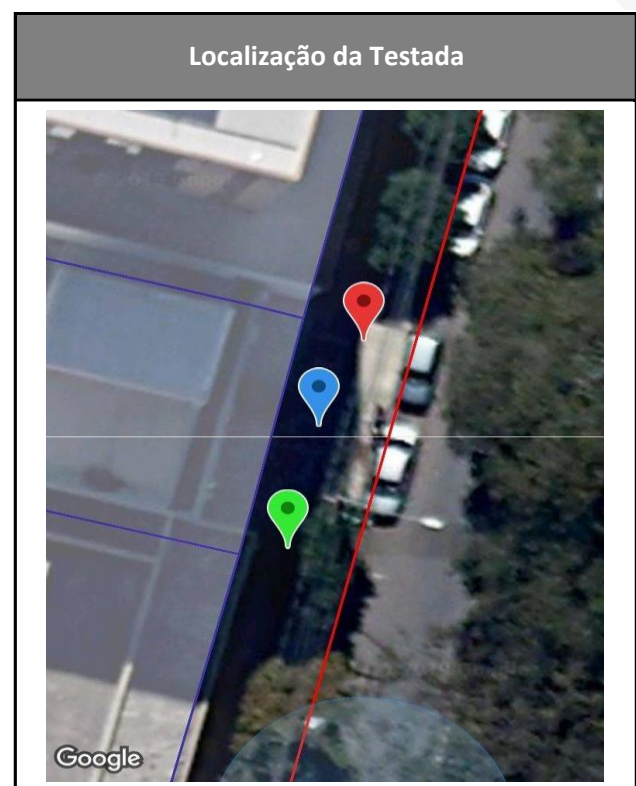
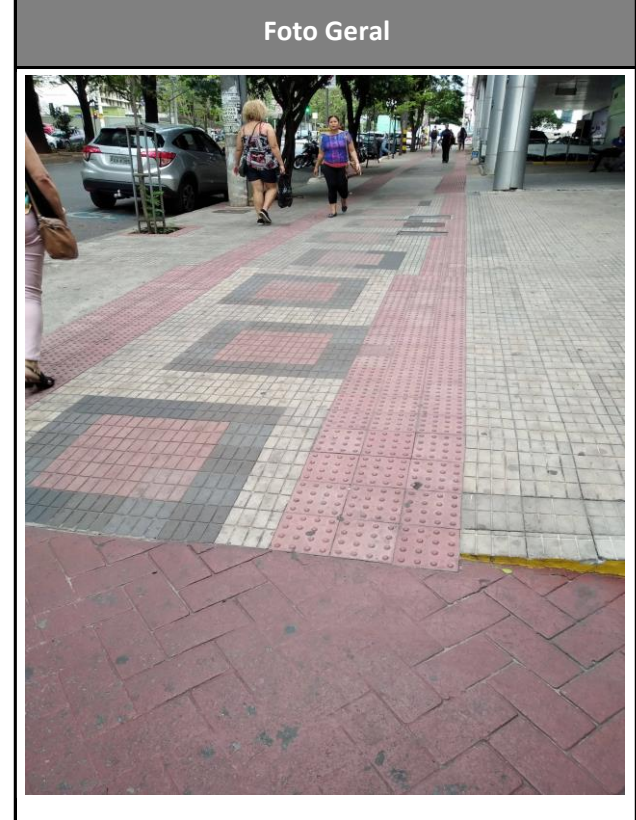
ID	Itens Avaliados	Respostas	Nota
P_1	O Mobiliário urbano está dentro da faixa de serviço de 70 cm ?	Sim	-
P_2	Qual a largura livre do Passeio ?	Acima de 1.50 m	10
P_3	Tipo de revestimento da calçada ?	Ladrilho Hidráulico	10
P_4	Existencia de Buracos ?	Nenhum	10
P_5	Condições Gerais do Piso e meio-fio da calçada ?	Ótimo(a)	10
P_6	Presença de desniveis ?	Severo	0
P_7	Tem rebaixamento de calçada para Pedestre ?	Não	10
P_8	Possui piso tátil ao longo da Calçada ?	Sim	-
P_9	A calçada Possui Rebaixamento de Veiculos correto ?	Sim	10
P_10	Existencia de altura livre menor que 2,10 m ?	Não	-
P_11	O Passeio está no padrao da SMPU ?	Sim	5
P_12	A testada possui prática de estacionamento sobre o passeio ?	Não	10
P_13	Existe algum dispositivo de Drenagem sobre a calçada ?	Não	0
P_14	Existe PED em frente a testada ?	Não	-
P_15	Existe FTP em frente a testada ?	Não	-
P_16	Classificação geral da calçada pelo pesquisador.	Ótimo(a)	10
