Diagnóstico da Calçada		Qualidade do Serviço	
Endereço: Rua Santos Barreto, 161		63	C
Data do Registro: 20/11/2019 16:01:03			
#N/D

Diagnóstico da Calçada	Qualidade do Serviço		Complemento do Diagnóstico
Endereço: Rua Santos Barreto, 161 Data do Registro: 20/11/2019 16:01:03 #N/D	63	C

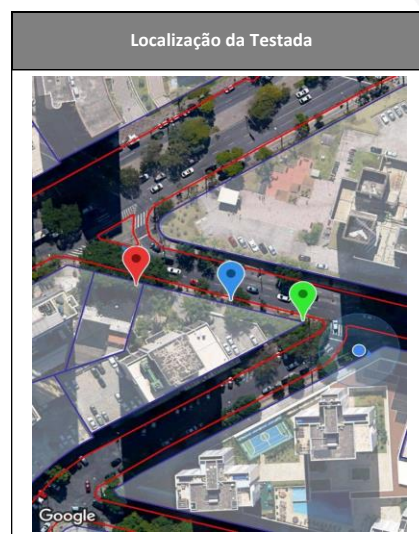
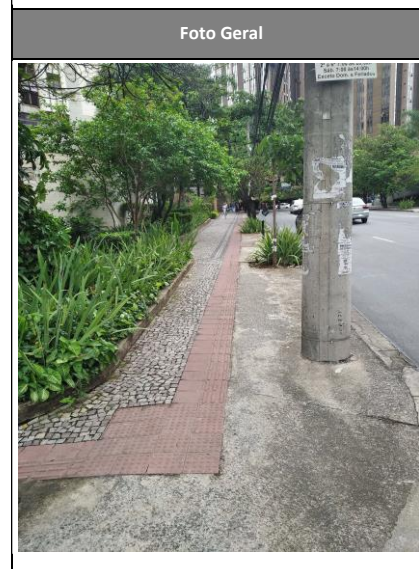
ID	Itens Avaliados	Respostas	Nota
P_1	O Mobiliário urbano está dentro da faixa de serviço de 70 cm ?	Sim	-
P_2	Qual a largura livre do Passeio ?	Entre 1.20 m e 1.50 m	6
P_3	Tipo de revestimento da calçada ?	Pedra Portuguesa	8
P_4	Existência de Buracos ?	Poucos	5
P_5	Condições Gerais do Piso e meio-fio da calçada ?	Ótimo(a)	10
P_6	Presença de desníveis ?	Nenhum	10
P_7	Tem rebaixamento de calçada para Pedestre ?	Sim	9
P_8	Possui piso tátil ao longo da Calçada ?	Sim	-
P_9	A calçada Possui Rebaixamento de Veículos correto ?	Não	0
P_10	Existência de altura livre menor que 2,10 m ?	Não	-
P_11	O Passeio está no padrão da SMPU ?	Não	0
P_12	A testada possui prática de estacionamento sobre o passeio ?	Não	10
P_13	Existe algum dispositivo de Drenagem sobre a calçada ?	Sim	0
P_14	Existe PED em frente a testada ?	Não	-
P_15	Existe FTP em frente a testada ?	Sim	-
P_16	Classificação geral da calçada pelo pesquisador.	Ótimo(a)	10
