Lote 4 - Rota: Contorno

Diagnóstico da Calçada	Qualidade do Serviço	
Endereço: Av.Contorno, 2333	77	B
Data do Registro: 04/11/2019 14:03:43		
Num. Lote CTM: 60003500260

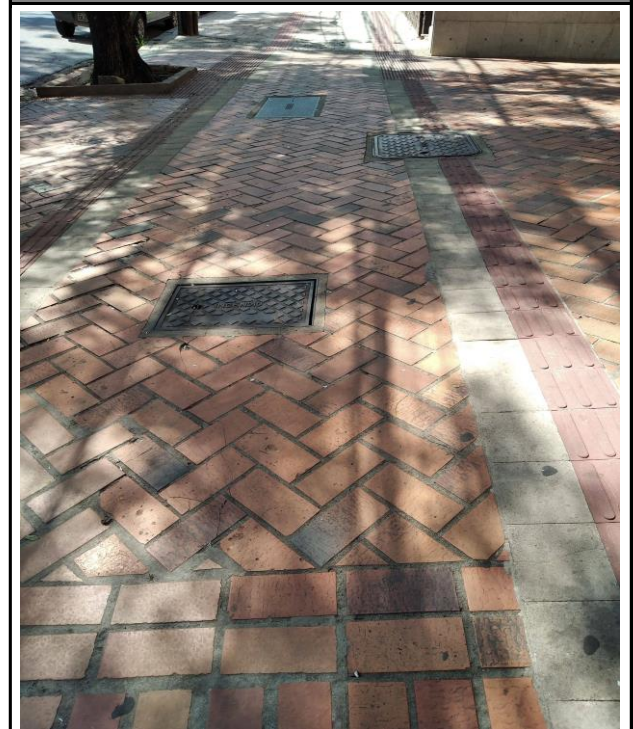
Foto Geral

ID	Itens Avaliados	Respostas	Nota
P_1	O Mobiliário urbano está dentro da faixa de serviço de 70 cm ?	Sim	-
P_2	Qual a largura livre do Passeio ?	Acima de 1.50 m	10
P_3	Tipo de revestimento da calçada ?	Outro	0
P_4	Existencia de Buracos ?	Nenhum	10
P_5	Condições Gerais do Piso e meio-fio da calçada ?	Ótimo(a)	10
P_6	Presença de desniveis ?	Leve	7
P_7	Tem rebaixamento de calçada para Pedestre ?	Não	10
P_8	Possui piso tátil ao longo da Calçada ?	Sim	-
P_9	A calçada Possui Rebaixamento de Veiculos correto ?	Sim	10
P_10	Existencia de altura livre menor que 2,10 m ?	Não	-
P_11	O Passeio está no padrao da SMPU ?	Não	0
P_12	A testada possui prática de estacionamento sobre o passeio ?	Não	10
P_13	Existe algum dispositivo de Drenagem sobre a calçada ?	Não	0
P_14	Existe PED em frente a testada ?	Não	-
P_15	Existe FTP em frente a testada ?	Não	-
P_16	Classificação geral da calçada pelo pesquisador.	Ótimo(a)	10
