Lote 1 - Rota: Padre Pedro Pinto

Diagnóstico da Calçada	Qualidade do Serviço	
Endereço: Rua Padre Pedro Pinto, s/nº	52	C
Data do Registro: 21/11/2019 09:13:54		
Num. Lote CTM: 190201400105

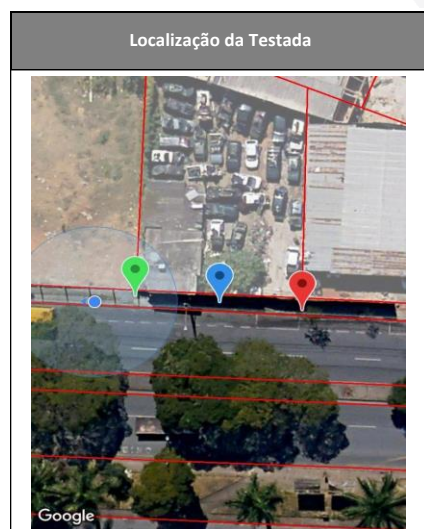
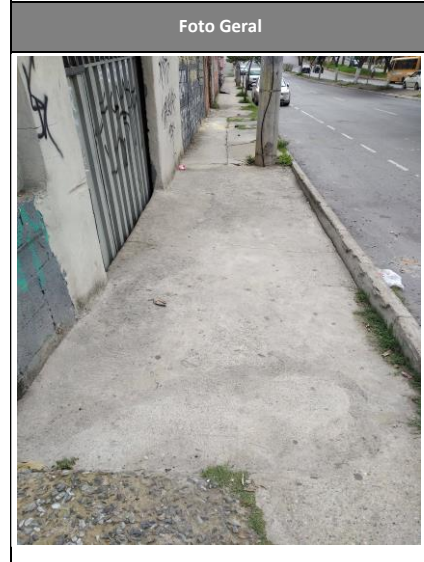
ID	Itens Avaliados	Respostas	Nota
P_1	O Mobiliario urbano está dentro da faixa de serviço de 70 cm ?	Sim	-
P_2	Qual a largura livre do Passeio ?	Acima de 1.50 m	10
P_3	Tipo de revestimento da caçada ?	Concreto	10
P_4	Existencia de Buracos ?	Poucos	5
P_5	Condições Gerais do Piso e meio-fio da calçada ?	Péssimo	0
P_6	Presença de desniveis ?	Leve	7
P_7	Tem rebaixamento de calçada para Pedestre ?	Não	10
P_8	Possui piso tátil ao longo da Calçada ?	Não	-
P_9	A calçada Possui Rebaixamento de Veiculos correto ?	Não	0
P_10	Existencia de altura livre menor que 2,10 m ?	Não	-
P_11	O Passeio está no padrao da SMPU ?	Não	0
P_12	A testada possui prática de estacionamento sobre o passeio ?	Não	10
P_13	Existe algum dispositivo de Drenagem sobre a calçada ?	Não	0
P_14	Existe PED em frente a testada ?	Não	-
P_15	Existe FTP em frente a testada ?	Não	-
P_16	Classificação geral da calçada pelo pesquisador.	Ruim	0
