Diagnóstico da Calçada	Qualidade do Serviço	
Endereço: Rua Santos Barreto, 35 Data do Registro: 20/11/2019 15:49:59 #N/D	42	D

Diagnóstico da Calçada	Qualidade do Serviço		Complemento do Diagnóstico
Endereço: Rua Santos Barreto, 35 Data do Registro: 20/11/2019 15:49:59 #N/D	42	D

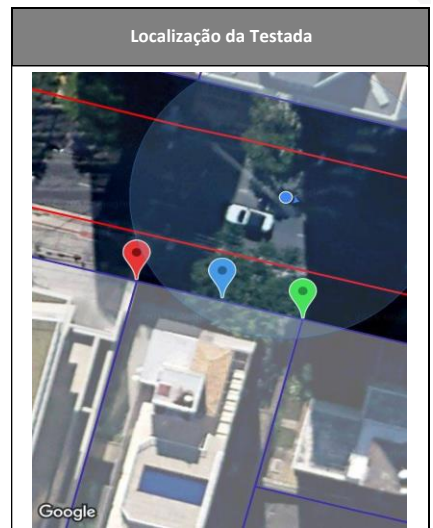
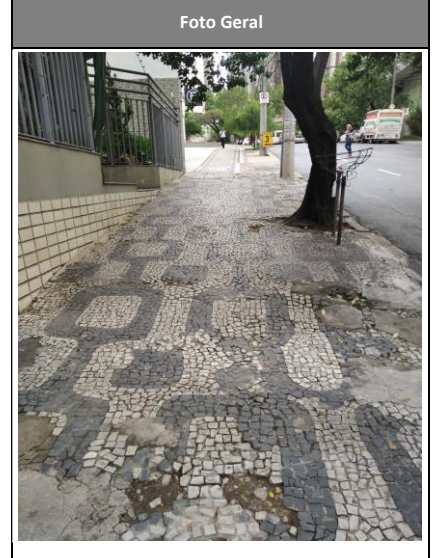
ID	Itens Avaliados	Respostas	Nota
P_1	O Mobiliário urbano está dentro da faixa de serviço de 70 cm ?	Sim	-
P_2	Qual a largura livre do Passeio ?	Acima de 1.50 m	10
P_3	Tipo de revestimento da caçada ?	Pedra Portuguesa	8
P_4	Existência de Buracos ?	Poucos	5
P_5	Condições Gerais do Piso e meio-fio da calçada ?	Péssimo	0
P_6	Presença de desníveis ?	Leve	7
P_7	Tem rebaixamento de calçada para Pedestre ?	Não	10
P_8	Possui piso tátil ao longo da Calçada ?	Não	-
P_9	A calçada Possui Rebaixamento de Veículos correto ?	Não	0
P_10	Existência de altura livre menor que 2,10 m ?	Não	-
P_11	O Passeio está no padrão da SMPU ?	Não	0
P_12	A testada possui prática de estacionamento sobre o passeio ?	Não	10
P_13	Existe algum dispositivo de Drenagem sobre a calçada ?	Sim	0
P_14	Existe PED em frente a testada ?	Não	-
P_15	Existe FTP em frente a testada ?	Não	-
P_16	Classificação geral da calçada pelo pesquisador.	Ruim	0

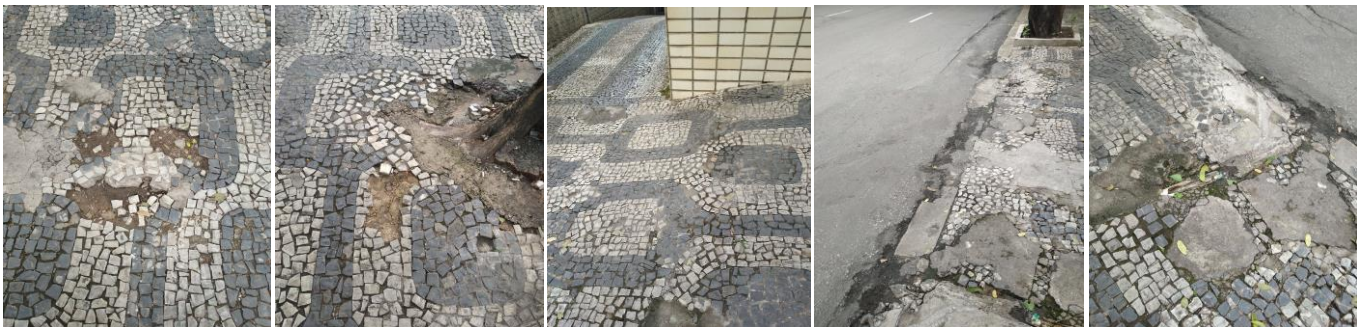
Fotos Complementares - Detalhes do Passeio

P_8_9	O piso tátil apresenta desenho com bom senso?	0	0
P_13_1	Dispositivo de Drenagem está devidamente instalado e bem conservado?	Não	0
P_13_2	Dispositivo de Drenagem oferece risco para caminhada segura de pedestre?	Sim	0
