Lote 4 - Rota: Raja Gabaglia

Diagnóstico da Calçada	Qualidade do Serviço	
Endereço: Av. Raja Gabaglia, 220	55	C
Data do Registro: 06/11/2019 15:38:00		
Num. Lote CTM: 90093100260

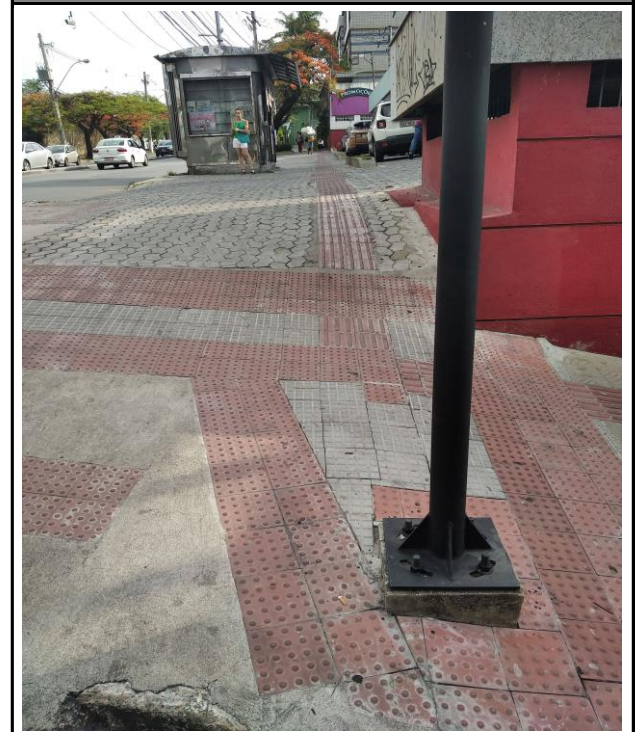
Foto Geral

ID	Itens Avaliados	Respostas	Nota
P_1	O Mobiliário urbano está dentro da faixa de serviço de 70 cm ?	Sim	-
P_2	Qual a largura livre do Passeio ?	Acima de 1.50 m	10
P_3	Tipo de revestimento da calçada ?	Bloco Intertravado de Concreto	10
P_4	Existencia de Buracos ?	Poucos	5
P_5	Condições Gerais do Piso e meio-fio da calçada ?	Regular	5
P_6	Presença de desniveis ?	Médio	3
P_7	Tem rebaixamento de calçada para Pedestre ?	Sim	7
P_8	Possui piso tátil ao longo da Calçada ?	Sim	-
P_9	A calçada Possui Rebaixamento de Veiculos correto ?	Sim	10
P_10	Existencia de altura livre menor que 2,10 m ?	Não	-
P_11	O Passeio está no padrao da SMPU ?	Não	0
P_12	A testada possui prática de estacionamento sobre o passeio ?	Sim	0
P_13	Existe algum dispositivo de Drenagem sobre a calçada ?	Não	0
P_14	Existe PED em frente a testada ?	Não	-
P_15	Existe FTP em frente a testada ?	Não	-
P_16	Classificação geral da calçada pelo pesquisador.	Regular	5

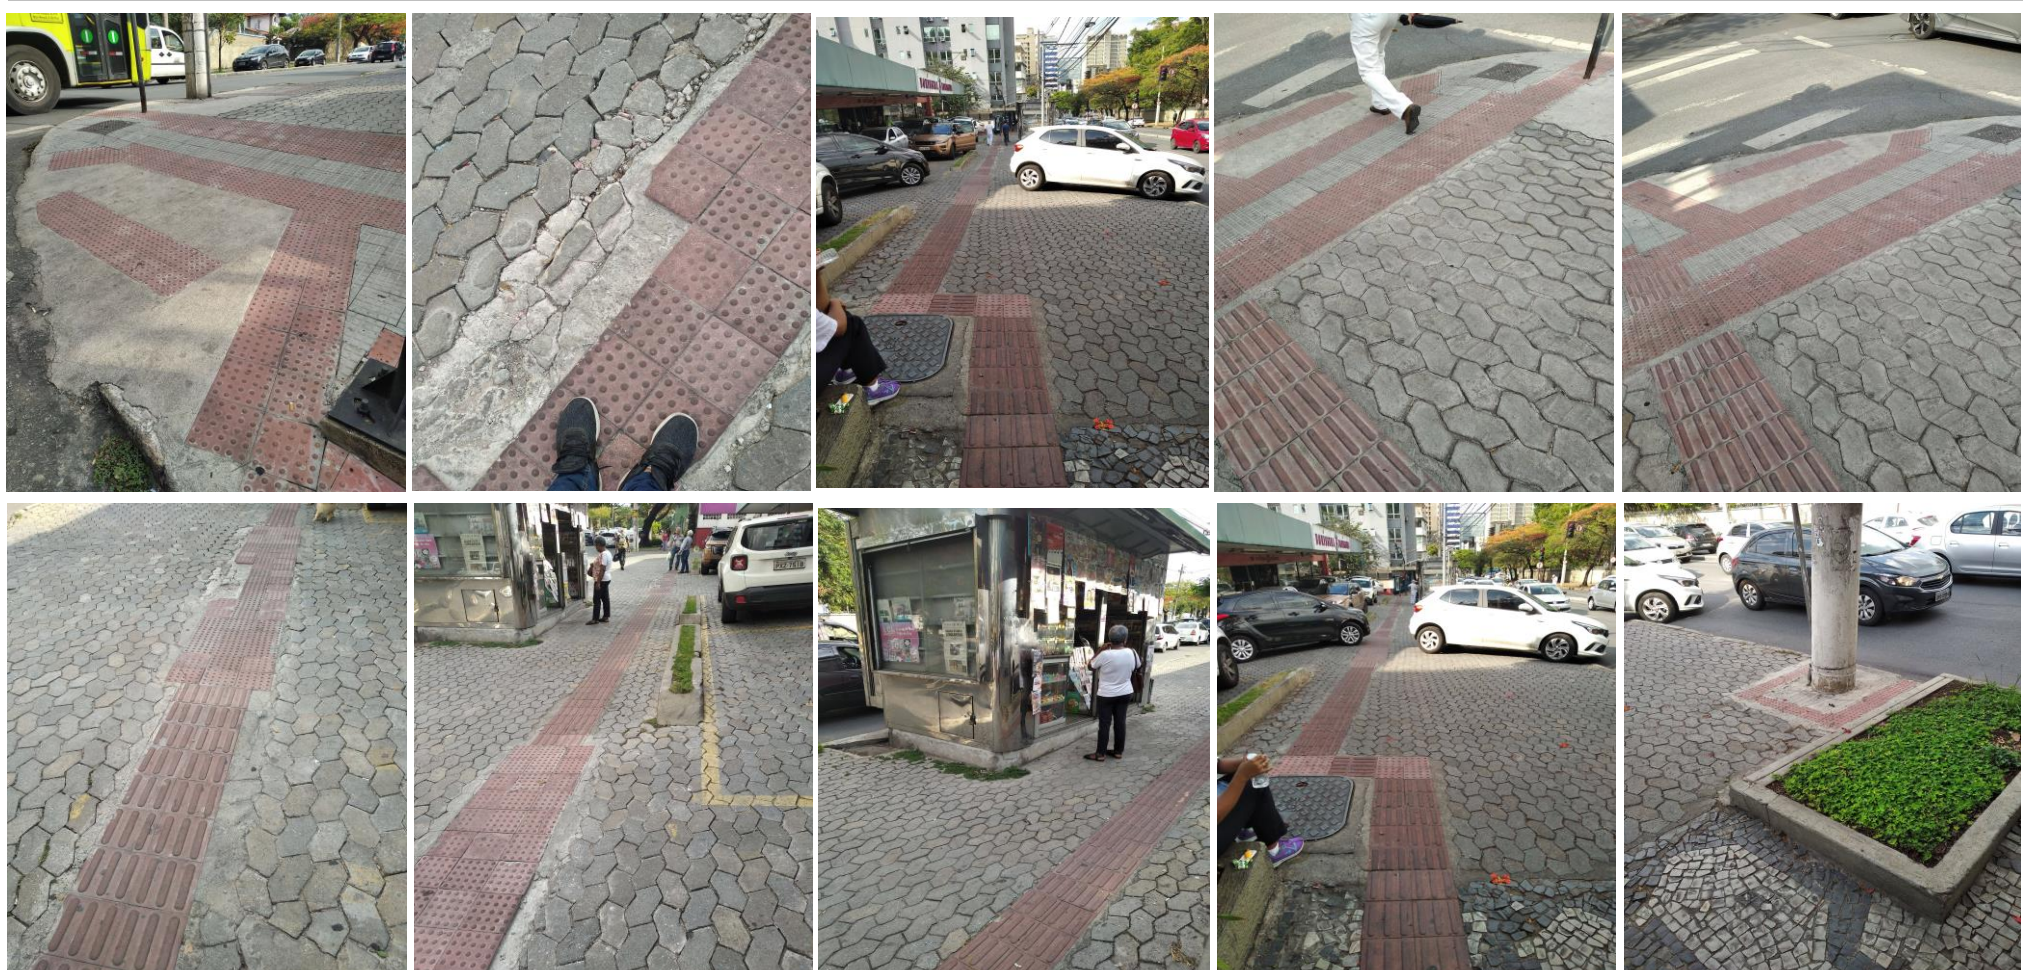
Fotos Complementares - Detalhes do Passeio

ID	Itens Avaliados	Respostas	Nota
P_7_1	Qual tipo do Rebaixo ?	Rebaixo Tipo 1 (trapézio)	0
P_7_1_1	Se for do Tipo 1, Passeio possui largura livre de 1,2 m ?	Sim	0
P_7_1_2	Se for do Tipo 1, O rebaixo tem abas conforme a norma ?	Não	0
P_7_2	A rampa do rebaixo tem Inclinação da norma (8,33%) ?	Sim	0
P_7_3	O rebaixo possui piso tátil ?	Tem só piso de alerta	0
P_7_3_1	O piso tátil de alerta e direcional do rebaixo está conforme a norma ?	Não	0
P_8_1	O piso tátil está no eixo da faixa livre ?	Não	0
P_8_2	Se tem uma leve mudança de direção está conforme a norma ?	Não	0
P_8_3	Se tem mudança de direção de 90º ou maior está conforme a norma ?	0	0
P_8_4	Se tem mudança de direção de três faixas direcionais está conforme a norma ?	0	0
P_8_5	Se tem mudança de direção de quatro faixas direcionais está conforme a norma?	0	0
P_8_6	Tem piso tátil em pontos de ônibus conforme a norma?	N.A	0
P_8_7	O piso tátil tem conexão com os lotes vizinhos?	Sim	0

P_8_8	O piso tátil está em boas condições aparentes?	Não	0
P_8_9	O piso tátil apresenta desenho com bom senso?	Sim	0
P_13_1	Dispositivo de Drenagem está devidamente instalado e bem conservado?	0	0
P_13_2	Dispositivo de Drenagem oferece risco para caminhamento seguro de pedestre?	0	0
