Lote 4 - Rota: Contorno

FRATAR
ENGENHARIA CONSULTIVA

Diagnóstico da Calçada	Qualidade do Serviço	
Endereço: Av.Contorno, 2626	73	B
Data do Registro: 08/11/2019 16:12:08		
Num. Lote CTM: 10454000285

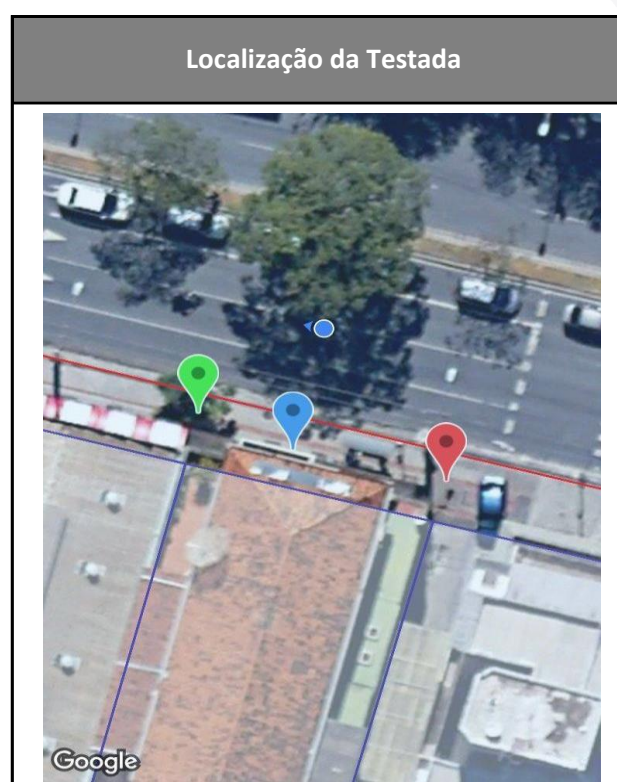
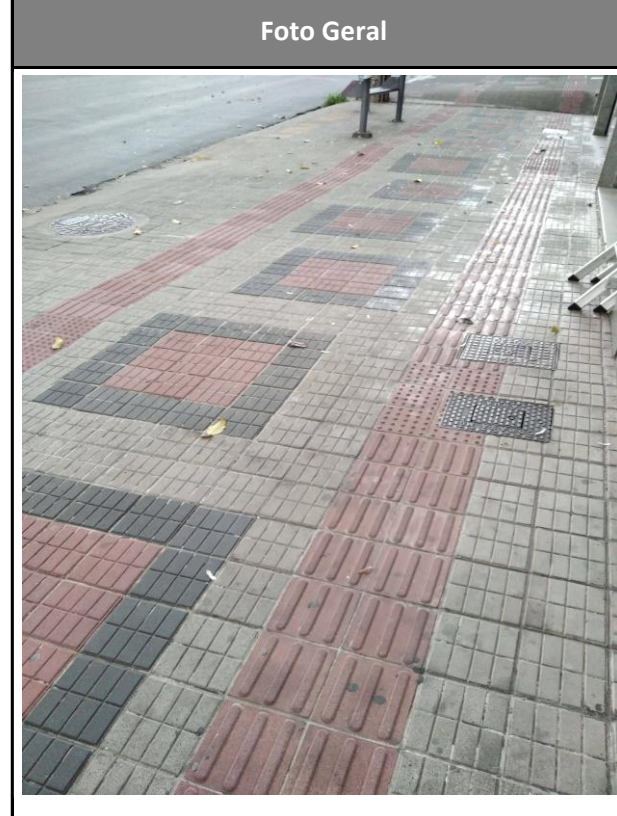
ID	Itens Avaliados	Respostas	Nota
P_1	O Mobiliário urbano está dentro da faixa de serviço de 70 cm ?	Sim	-
P_2	Qual a largura livre do Passeio ?	Acima de 1.50 m	10
P_3	Tipo de revestimento da calçada ?	Ladrilho Hidráulico	10
P_4	Existencia de Buracos ?	Nenhum	10
P_5	Condições Gerais do Piso e meio-fio da calçada ?	Ótimo(a)	10
P_6	Presença de desniveis ?	Médio	3
P_7	Tem rebaixamento de calçada para Pedestre ?	Não	10
P_8	Possui piso tátil ao longo da Calçada ?	Sim	-
P_9	A calçada Possui Rebaixamento de Veiculos correto ?	N.A	0
P_10	Existencia de altura livre menor que 2,10 m ?	Não	-
P_11	O Passeio está no padrao da SMPU ?	Não	0
P_12	A testada possui prática de estacionamento sobre o passeio ?	Não	10
P_13	Existe algum dispositivo de Drenagem sobre a calçada ?	Não	0
P_14	Existe PED em frente a testada ?	Sim	-
P_15	Existe FTP em frente a testada ?	Não	-
P_16	Classificação geral da calçada pelo pesquisador.	Ótimo(a)	10
