Diagnóstico da Calçada	Qualidade do Serviço	
Endereço: Av. Contorno, 40564	70	C
Data do Registro: 29/10/2019 13:10:25		
Num. Lote CTM: 10424700245

Lote 4 - Rota: Contorno

FRATAR
ENGENHARIA CONSULTIVA

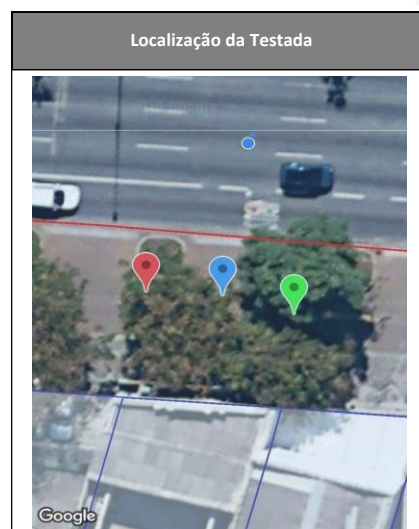
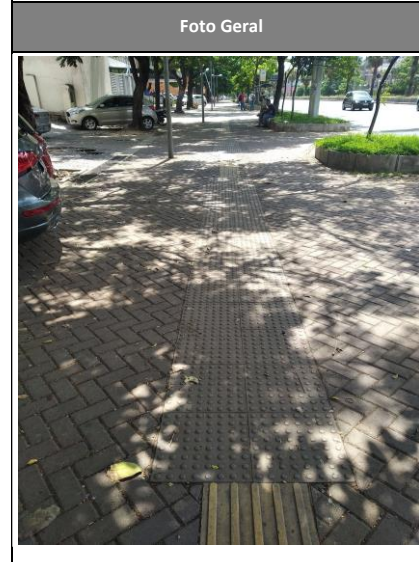
ID	Itens Avaliados	Respostas	Nota
P_1	O Mobiliário urbano está dentro da faixa de serviço de 70 cm ?	Sim	-
P_2	Qual a largura livre do Passeio ?	Acima de 1.50 m	10
P_3	Tipo de revestimento da calçada ?	Bloco Intertravado de Concreto	10
P_4	Existência de Buracos ?	Poucos	5
P_5	Condições Gerais do Piso e meio-fio da calçada ?	Regular	5
P_6	Presença de desníveis ?	Nenhum	10
P_7	Tem rebaixamento de calçada para Pedestre ?	Não	10
P_8	Possui piso tátil ao longo da Calçada ?	Sim	-
P_9	A calçada Possui Rebaixamento de Veículos correto ?	Sim	10
P_10	Existência de altura livre menor que 2,10 m ?	Não	-
P_11	O Passeio está no padrão da SMPU ?	Não	0
P_12	A testada possui prática de estacionamento sobre o passeio ?	Sim	0
P_13	Existe algum dispositivo de Drenagem sobre a calçada ?	Sim	0
P_14	Existe PED em frente a testada ?	Não	-
P_15	Existe FTP em frente a testada ?	Não	-
P_16	Classificação geral da calçada pelo pesquisador.	Ótimo(a)	10
