# Lote 4 - Rota: Contorno

Diagnóstico da Calçada	Qualidade do Serviço	
Endereço: Av.Contorno, 3585	<b>82</b>	<b>B</b>
Data do Registro: 09/11/2019 14:59:04		
Num. Lote CTM: 70099200355

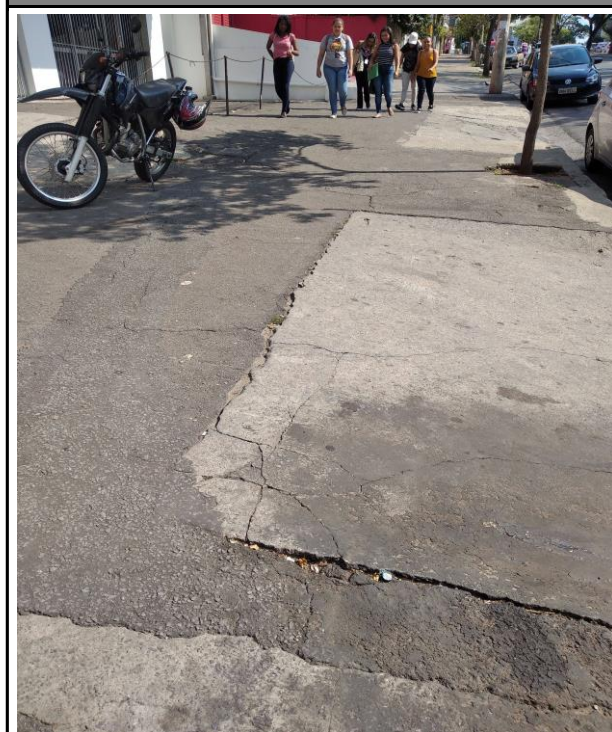
## Foto Geral

ID	Itens Avaliados	Respostas	Nota
P_1	O Mobiliário urbano está dentro da faixa de serviço de 70 cm ?	Sim	-
P_2	Qual a largura livre do Passeio ?	Acima de 1.50 m	10
P_3	Tipo de revestimento da calçada ?	Concreto	10
P_4	Existência de Buracos ?	Poucos	5
P_5	Condições Gerais do Piso e meio-fio da calçada ?	Ótimo(a)	10
P_6	Presença de desníveis ?	Leve	7
P_7	Tem rebaixamento de calçada para Pedestre ?	Não	10
P_8	Possui piso tátil ao longo da Calçada ?	Não	-
P_9	A calçada Possui Rebaixamento de Veículos correto ?	Sim	10
P_10	Existência de altura livre menor que 2,10 m ?	Não	-
P_11	O Passeio está no padrão da SMPU ?	Não	0
P_12	A testada possui prática de estacionamento sobre o passeio ?	Não	10
P_13	Existe algum dispositivo de Drenagem sobre a calçada ?	Não	0
P_14	Existe PED em frente a testada ?	Não	-
P_15	Existe FTP em frente a testada ?	Não	-
P_16	Classificação geral da calçada pelo pesquisador.	Ótimo(a)	10
