Lote 1 - Rota: Padre Pedro Pinto

FRATAR
ENGENHARIA CONSULTIVA

| Diagnóstico da Calçada | Qualidade do Serviço | |
| Endereço: Rua Padre Pedro Pinto, 5050 | 65 | C |

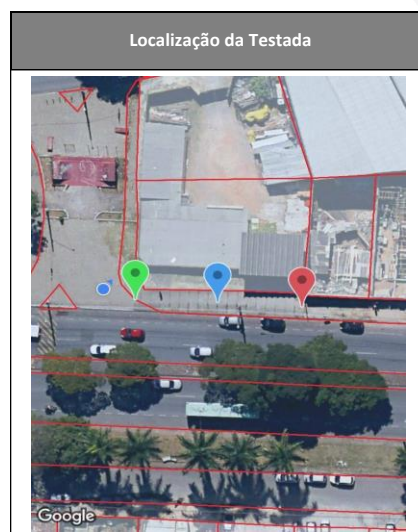
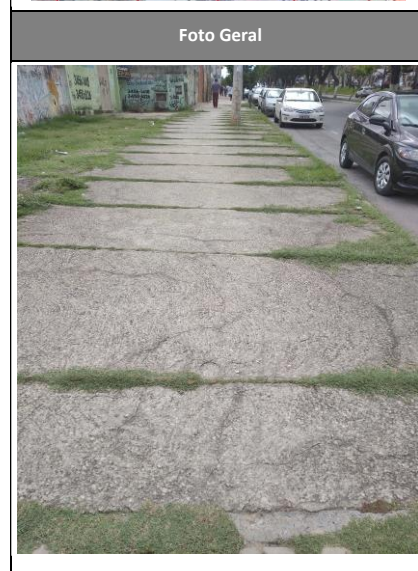
| ID | Itens Avaliados | Respostas | Nota |
|---|--|---|---|
| P_4 | Existência de Buracos ? | Poucos | 5 |
| P_5 | Condições Gerais do Piso e meio-fio da calçada ? | Regular | 5 |
| P_16 | Classificação geral da calçada pelo pesquisador. | Regular | 5 |
