Lote 4 - Rota: Raja Gabaglia

Diagnóstico da Calçada	Qualidade do Serviço	
Endereço: Av. Raja Gabaglia, 959	65	C
Data do Registro: 07/11/2019 16:30:41		
Num. Lote CTM: 90540200845

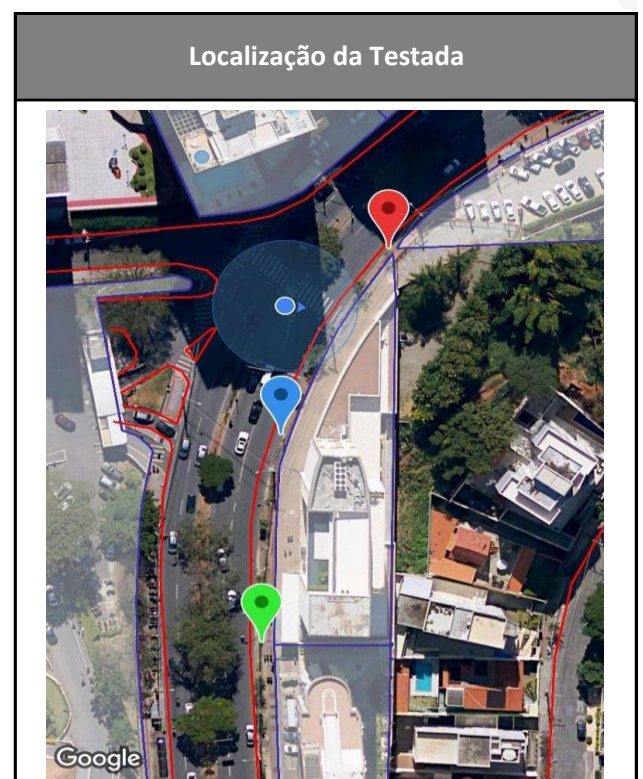
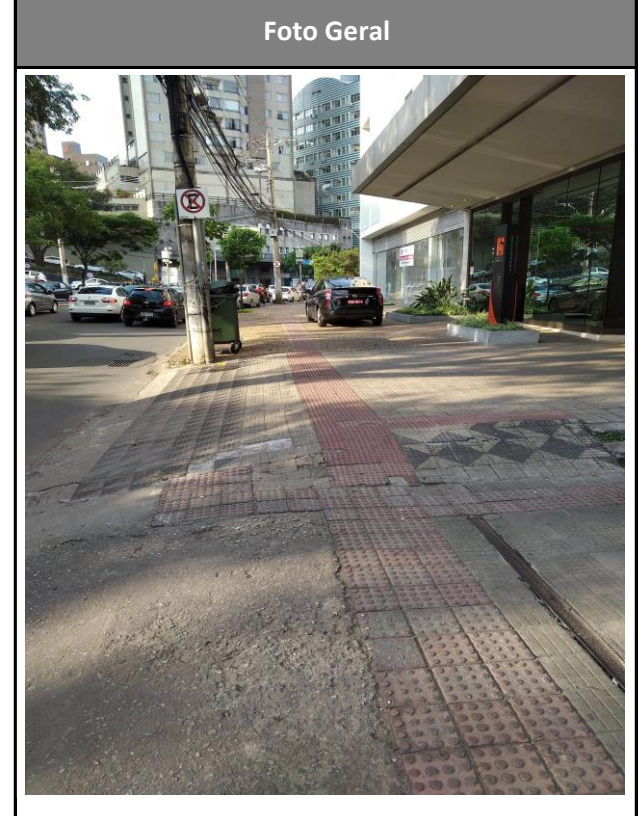
ID	Itens Avaliados	Respostas	Nota
P_1	O Mobiliário urbano está dentro da faixa de serviço de 70 cm ?	Sim	-
P_2	Qual a largura livre do Passeio ?	Acima de 1.50 m	10
P_3	Tipo de revestimento da calçada ?	Pedra Portuguesa	8
P_4	Existencia de Buracos ?	Poucos	5
P_5	Condições Gerais do Piso e meio-fio da calçada ?	Ótimo(a)	10
P_6	Presença de desniveis ?	Médio	3
P_7	Tem rebaixamento de calçada para Pedestre ?	Sim	9
P_8	Possui piso tátil ao longo da Calçada ?	Sim	-
P_9	A calçada Possui Rebaixamento de Veiculos correto ?	Não	0
P_10	Existencia de altura livre menor que 2,10 m ?	Não	-
P_11	O Passeio está no padrao da SMPU ?	Sim	5
P_12	A testada possui prática de estacionamento sobre o passeio ?	Não	10
P_13	Existe algum dispositivo de Drenagem sobre a calçada ?	Não	0
P_14	Existe PED em frente a testada ?	Não	-
P_15	Existe FTP em frente a testada ?	Sim	-
P_16	Classificação geral da calçada pelo pesquisador.	Regular	5
