Diagnóstico da Calçada	Qualidade do Serviço	
Endereço: Av. Portugal, 2451	49	D
Data do Registro: 19/11/2019 12:20:19		
Num. Lote CTM: 200074000825

Diagnóstico da Calçada	Qualidade do Serviço		Complemento do Diagnóstico
Endereço: Av. Portugal, 2451 Data do Registro: 19/11/2019 12:20:19 Num. Lote CTM: 200074000825	49	D

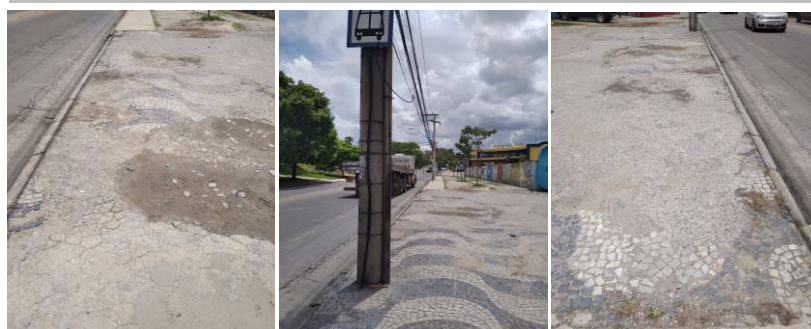
Fotos Complementares - Detalhes do Passeio

ID	Itens Avaliados	Respostas	Nota
P_1	O Mobiliario urbano está dentro da faixa de serviço de 70 cm ?	Sim	-
P_2	Qual a largura livre do Passeio ?	Entre 1.20 m e 1.50 m	6
P_3	Tipo de revestimento da caçada ?	Pedra Portuguesa	8
P_4	Existencia de Buracos ?	Poucos	5
P_5	Condições Gerais do Piso e meio-fio da calçada ?	Péssimo	0
P_6	Presença de desníveis ?	Nenhum	10
P_7	Tem rebaixamento de calçada para Pedestre ?	Não	10
P_8	Possui piso tátil ao longo da Calçada ?	Não	-
P_9	A calçada Possui Rebaixamento de Veiculos correto ?	N.A	0
P_10	Existencia de altura livre menor que 2,10 m ?	Não	-
P_11	O Passeio está no padrao da SMPU ?	Não	0
P_12	A testada possui prática de estacionamento sobre o passeio ?	Não	10
P_13	Existe algum dispositivo de Drenagem sobre a calçada ?	Não	0
P_14	Existe PED em frente a testada ?	Sim	-
P_15	Existe FTP em frente a testada ?	Não	-
P_16	Classificação geral da calçada pelo pesquisador.	Ruim	0
