Diagnóstico da Calçada	Qualidade do Serviço	
Endereço: Av. Cristovão Colombo, 323	<b>60</b>	<b>C</b>
Data do Registro: 02/11/2019 12:58:24		
Num. Lote CTM: 10034700215

Diagnóstico da Calçada	Qualidade do Serviço		Complemento do Diagnóstico
Endereço: Av. Cristovão Colombo, 323 Data do Registro: 02/11/2019 12:58:24 Num. Lote CTM: 10034700215	60	C

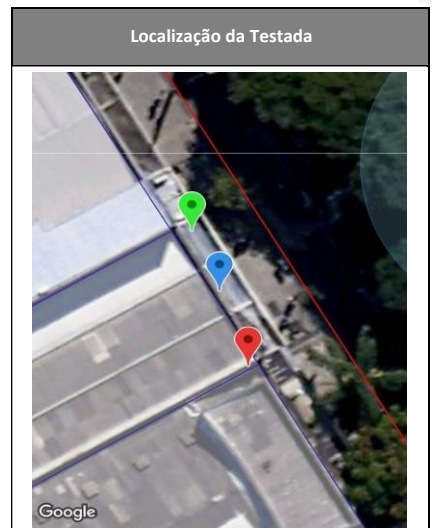
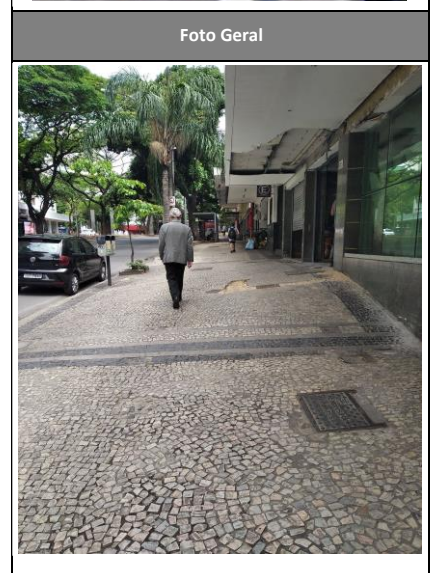
ID	Itens Avaliados	Respostas	Nota
P_1	O Mobiliário urbano está dentro da faixa de serviço de 70 cm ?	Sim	-
P_2	Qual a largura livre do Passeio ?	Acima de 1.50 m	10
P_3	Tipo de revestimento da calçada ?	Pedra Portuguesa	8
P_4	Existência de Buracos ?	Poucos	10
P_5	Condições Gerais do Piso e meio-fio da calçada ?	Regular	5
P_6	Presença de desníveis ?	Leve	7
P_7	Tem rebaixamento de calçada para Pedestre ?	Não	10
P_8	Possui piso tátil ao longo da Calçada ?	Não	-
P_9	A calçada Possui Rebaixamento de Veículos correto ?	N.A	0
P_10	Existência de altura livre menor que 2,10 m ?	Não	-
P_11	O Passeio está no padrão da SMPU ?	Não	0
P_12	A testada possui prática de estacionamento sobre o passeio ?	Não	10
P_13	Existe algum dispositivo de Drenagem sobre a calçada ?	Não	0
P_14	Existe PED em frente a testada ?	Não	-
P_15	Existe FTP em frente a testada ?	Não	-
P_16	Classificação geral da calçada pelo pesquisador.	Regular	5
