# Lote 1 - Rota: Noroeste

Diagnóstico da Calçada	Qualidade do Serviço	
Endereço: Av. Abílio Machado, 652	<b>50</b>	<b>D</b>
Data do Registro: 08/11/2019 10:08:16		
Num. Lote CTM: 130044400075

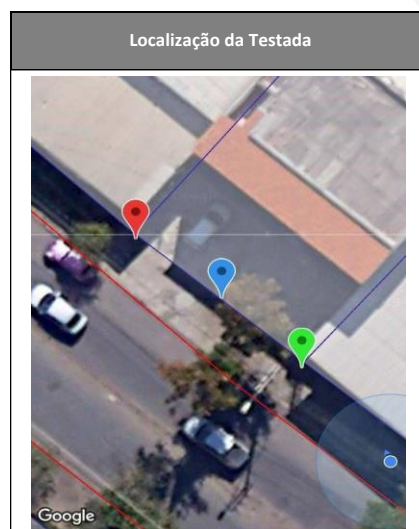
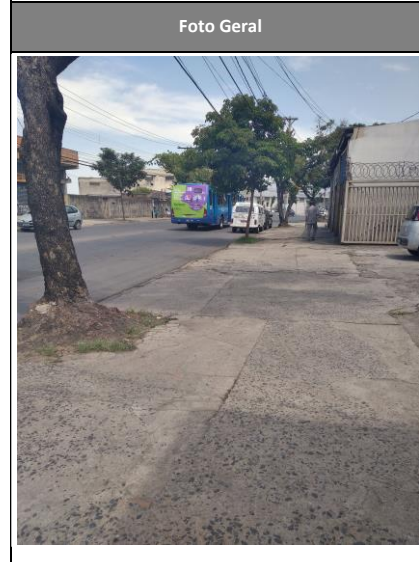
ID	Itens Avaliados	Respostas	Nota
P_1	O Mobiliário urbano está dentro da faixa de serviço de 70 cm ?	Sim	-
P_2	Qual a largura livre do Passeio ?	Acima de 1.50 m	10
P_3	Tipo de revestimento da calçada ?	Concreto	10
P_4	Existência de Buracos ?	Poucos	5
P_5	Condições Gerais do Piso e meio-fio da calçada ?	Regular	5
P_6	Presença de desníveis ?	Nenhum	10
P_7	Tem rebaixamento de calçada para Pedestre ?	Não	10
P_8	Possui piso tátil ao longo da Calçada ?	Não	-
P_9	A calçada Possui Rebaixamento de Veículos correto ?	Não	0
P_10	Existência de altura livre menor que 2,10 m ?	Não	-
P_11	O Passeio está no padrão da SMPU ?	Não	0
P_12	A testada possui prática de estacionamento sobre o passeio ?	Sim	0
P_13	Existe algum dispositivo de Drenagem sobre a calçada ?	Não	0
P_14	Existe PED em frente a testada ?	Não	-
P_15	Existe FTP em frente a testada ?	Não	-
P_16	Classificação geral da calçada pelo pesquisador.	Ruim	0
