Lote 1 - Rota: Noroeste

FRATAR
ENGENHARIA CONSULTIVA

Diagnóstico da Calçada	Qualidade do Serviço	
Endereço: Av. Abílio Machado, 1452	80	B
Data do Registro: 08/11/2019 13:07:11		
Num. Lote CTM: 130047200215

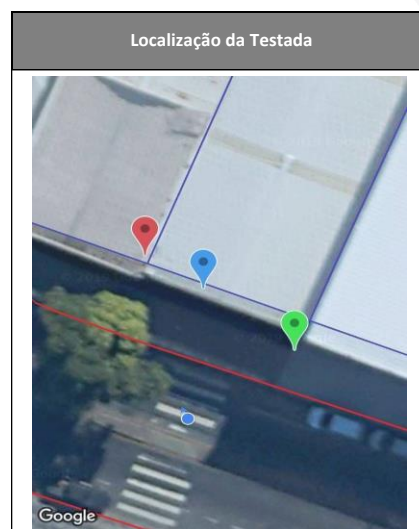
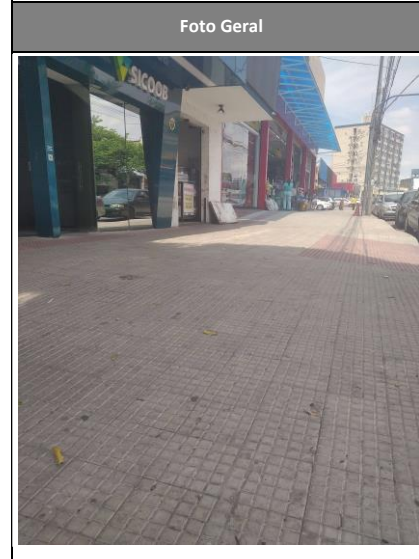
ID	Itens Avaliados	Respostas	Nota
P_1	O Mobiliário urbano está dentro da faixa de serviço de 70 cm ?	Sim	-
P_2	Qual a largura livre do Passeio ?	Acima de 1.50 m	10
P_3	Tipo de revestimento da calçada ?	Ladrilho Hidráulico	10
P_4	Existência de Buracos ?	Nenhum	10
P_5	Condições Gerais do Piso e meio-fio da calçada ?	Ótimo(a)	10
P_6	Presença de desníveis ?	Nenhum	10
P_7	Tem rebaixamento de calçada para Pedestre ?	Não	10
P_8	Possui piso tátil ao longo da Calçada ?	Não	-
P_9	A calçada Possui Rebaixamento de Veículos correto ?	N.A	0
P_10	Existência de altura livre menor que 2,10 m ?	Não	-
P_11	O Passeio está no padrão da SMPU ?	Não	0
P_12	A testada possui prática de estacionamento sobre o passeio ?	Não	10
P_13	Existe algum dispositivo de Drenagem sobre a calçada ?	Não	0
P_14	Existe PED em frente a testada ?	Não	-
P_15	Existe FTP em frente a testada ?	Sim	-
P_16	Classificação geral da calçada pelo pesquisador.	Ótimo(a)	10
