Lote 4 - Rota: Contorno

FRATAR
ENGENHARIA CONSULTIVA

Diagnóstico da Calçada	Qualidade do Serviço	
Endereço: Av. Contorno, 11190	75	B
Data do Registro: 29/10/2019 12:02:59		
Num. Lote CTM: 10472600270

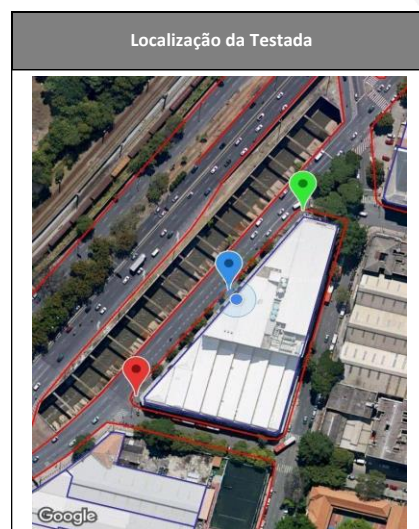
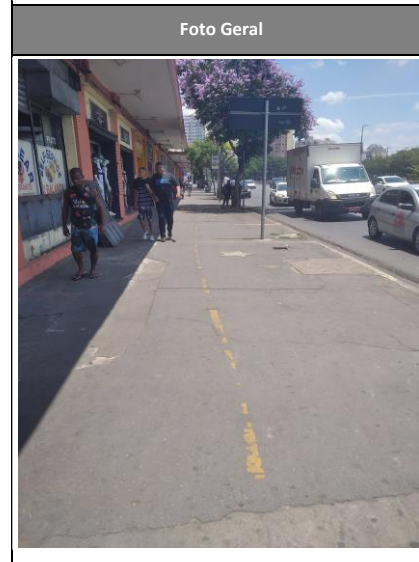
ID	Itens Avaliados	Respostas	Nota
P_1	O Mobiliário urbano está dentro da faixa de serviço de 70 cm ?	Sim	-
P_2	Qual a largura livre do Passeio ?	Acima de 1.50 m	10
P_3	Tipo de revestimento da caçada ?	Concreto	10
P_4	Existência de Buracos ?	Poucos	5
P_5	Condições Gerais do Piso e meio-fio da calçada ?	Ótimo(a)	10
P_6	Presença de desníveis ?	Nenhum	10
P_7	Tem rebaixamento de calçada para Pedestre ?	Não	10
P_8	Possui piso tátil ao longo da Calçada ?	Não	-
P_9	A calçada Possui Rebaixamento de Veículos correto ?	Não	0
P_10	Existência de altura livre menor que 2,10 m ?	Não	-
P_11	O Passeio está no padrão da SMPU ?	Não	0
P_12	A testada possui prática de estacionamento sobre o passeio ?	Não	10
P_13	Existe algum dispositivo de Drenagem sobre a calçada ?	Não	0
P_14	Existe PED em frente a testada ?	Sim	-
P_15	Existe FTP em frente a testada ?	Não	-
P_16	Classificação geral da calçada pelo pesquisador.	Ótimo(a)	10
