Lote 3 - Rota: Augusto de Lima

Diagnóstico da Calçada	Qualidade do Serviço	
Endereço: Av. Augusto de Lima, 1675	68	C
Data do Registro: 07/11/2019 08:09:35		
Num. Lote CTM: 10305500310

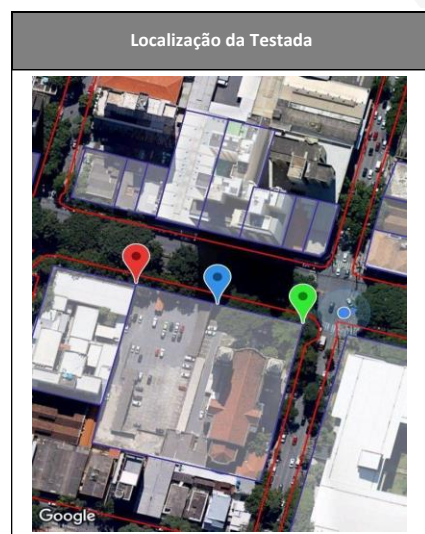
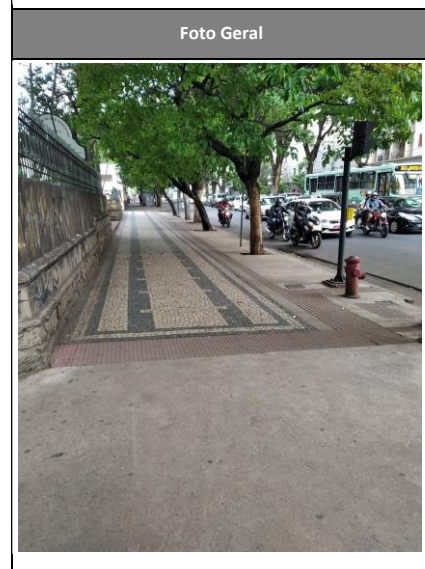
ID	Itens Avaliados	Respostas	Nota
P_1	O Mobiliário urbano está dentro da faixa de serviço de 70 cm ?	Sim	-
P_2	Qual a largura livre do Passeio ?	Acima de 1.50 m	10
P_3	Tipo de revestimento da calçada ?	Pedra Portuguesa	8
P_4	Existência de Buracos ?	Nenhum	10
P_5	Condições Gerais do Piso e meio-fio da calçada ?	Ótimo(a)	10
P_6	Presença de desníveis ?	Nenhum	10
P_7	Tem rebaixamento de calçada para Pedestre ?	Sim	8
P_8	Possui piso tátil ao longo da Calçada ?	Sim	-
P_9	A calçada Possui Rebaixamento de Veículos correto ?	Não	0
P_10	Existência de altura livre menor que 2,10 m ?	Não	-
P_11	O Passeio está no padrão da SMPU ?	Não	0
P_12	A testada possui prática de estacionamento sobre o passeio ?	Não	10
P_13	Existe algum dispositivo de Drenagem sobre a calçada ?	Sim	0
P_14	Existe PED em frente a testada ?	Não	-
P_15	Existe FTP em frente a testada ?	Não	-
P_16	Classificação geral da calçada pelo pesquisador.	Ótimo(a)	10

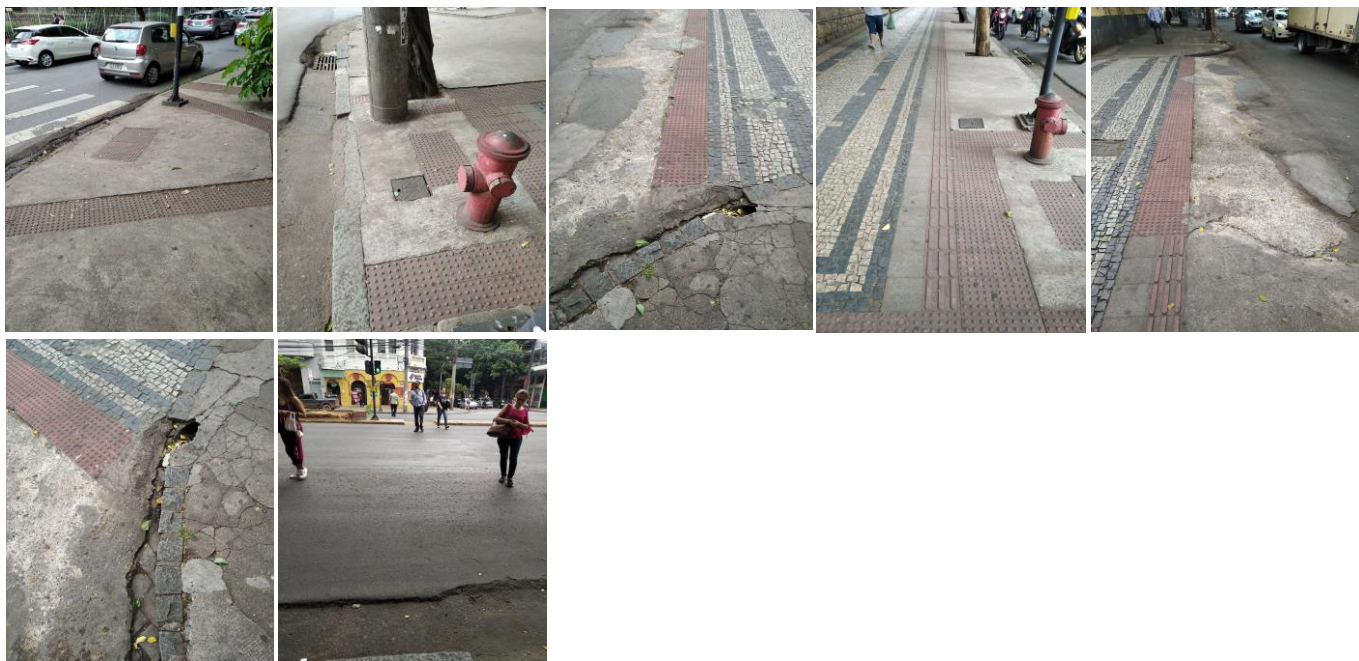
Fotos Complementares - Detalhes do Passeio

ID	Itens Avaliados	Respostas	Nota
P_7_1	Qual tipo do Rebaixo ?	Rebaixo Tipo 1 (trapézio)	0
P_7_1_1	Se for do Tipo 1, Passeio possui largura livre de 1,2 m ?	Sim	0
P_7_1_2	Se for do Tipo 1, O rebaixo tem abas conforme a norma ?	Não	-1
P_7_2	A rampa do rebaixo tem Inclinação da norma (8,33%) ?	Sim	0
P_7_3	O rebaixo possui piso tátil ?	Tem só piso de alerta	-1
P_7_3_1	O piso tátil de alerta e direcional do rebaixo está conforme a norma ?	Sim	0
P_8_1	O piso tátil está no eixo da faixa livre ?	Não	0
P_8_2	Se tem uma leve mudança de direção está conforme a norma ?	Não	0
P_8_3	Se tem mudança de direção de 90º ou maior está conforme a norma ?	0	0
P_8_4	Se tem mudança de direção de três faixas direcionais está conforme a norma ?	0	0
P_8_5	Se tem mudança de direção de quatro faixas direcionais está conforme a norma?	0	0
P_8_6	Tem piso tátil em pontos de ônibus conforme a norma?	N.A	0
P_8_7	O piso tátil tem conexão com os lotes vizinhos?	Sim	0

P_8_8	O piso tátil está em boas condições aparentes?	Sim	0
P_8_9	O piso tátil apresenta desenho com bom senso?	Sim	0
P_13_1	Dispositivo de Drenagem está devidamente instalado e bem conservado?	Não	0
P_13_2	Dispositivo de Drenagem oferece risco para caminamento seguro de pedestre?	Sim	0
