Lote 1 - Rota: Padre Pedro Pinto

FRATAR
ENGENHARIA CONSULTIVA

Diagnóstico da Calçada	Qualidade do Serviço	
Endereço: Rua Padre Pedro Pinto, 763	60	C
Data do Registro: 22/11/2019 10:19:42		
Num. Lote CTM: 190390200415

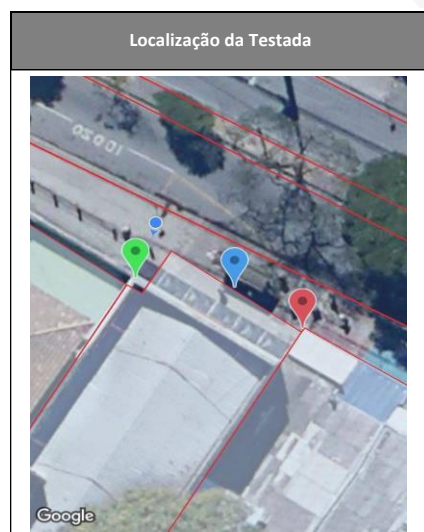
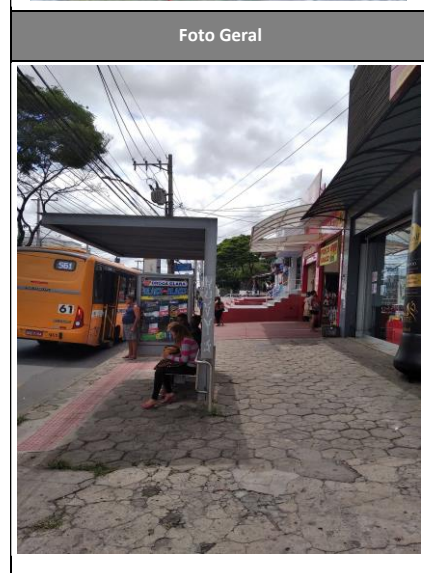
ID	Itens Avaliados	Respostas	Nota
P_1	O Mobiliário urbano está dentro da faixa de serviço de 70 cm ?	Sim	-
P_2	Qual a largura livre do Passeio ?	Acima de 1.50 m	10
P_3	Tipo de revestimento da calçada ?	Bloco Intertravado de Concreto	10
P_4	Existência de Buracos ?	Poucos	5
P_5	Condições Gerais do Piso e meio-fio da calçada ?	Regular	5
P_6	Presença de desníveis ?	Nenhum	10
P_7	Tem rebaixamento de calçada para Pedestre ?	Não	10
P_8	Possui piso tátil ao longo da Calçada ?	Não	-
P_9	A calçada Possui Rebaixamento de Veículos correto ?	N.A	0
P_10	Existência de altura livre menor que 2,10 m ?	Não	-
P_11	O Passeio está no padrão da SMPU ?	Não	0
P_12	A testada possui prática de estacionamento sobre o passeio ?	Não	10
P_13	Existe algum dispositivo de Drenagem sobre a calçada ?	Não	0
P_14	Existe PED em frente a testada ?	Sim	-
P_15	Existe FTP em frente a testada ?	Não	-
P_16	Classificação geral da calçada pelo pesquisador.	Ruim	0
