Lote 1 - Rota: Padre Pedro Pinto

Diagnóstico da Calçada	Qualidade do Serviço	
Endereço: Rua Padre Pedro Pinto, s/nº	70	C
Data do Registro: 22/11/2019 10:17:20		
Num. Lote CTM: 190390200390

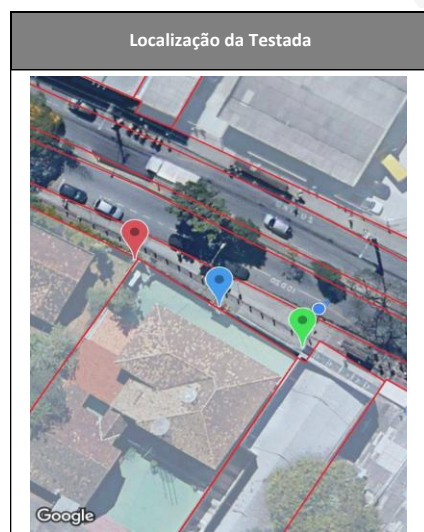
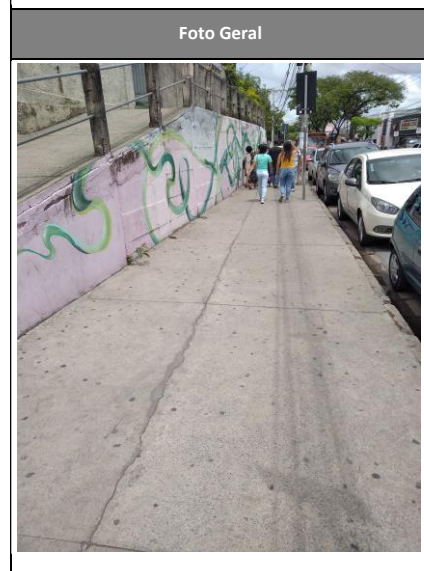
Fotos Complementares - Detalhes do Passeio

ID	Itens Avaliados	Respostas	Nota
P_1	O Mobiliário urbano está dentro da faixa de serviço de 70 cm ?	Sim	-
P_2	Qual a largura livre do Passeio ?	Acima de 1.50 m	10
P_3	Tipo de revestimento da calçada ?	Concreto	10
P_4	Existência de Buracos ?	Nenhum	10
P_5	Condições Gerais do Piso e meio-fio da calçada ?	Ótimo(a)	10
P_6	Presença de desníveis ?	Severo	0
P_7	Tem rebaixamento de calçada para Pedestre ?	Não	10
P_8	Possui piso tátil ao longo da Calçada ?	Não	-
P_9	A calçada Possui Rebaixamento de Veículos correto ?	N.A	0
P_10	Existência de altura livre menor que 2,10 m ?	Não	-
P_11	O Passeio está no padrão da SMPU ?	Não	0
P_12	A testada possui prática de estacionamento sobre o passeio ?	Não	10
P_13	Existe algum dispositivo de Drenagem sobre a calçada ?	Não	0
P_14	Existe PED em frente a testada ?	Não	-
P_15	Existe FTP em frente a testada ?	Não	-
P_16	Classificação geral da calçada pelo pesquisador.	Ótimo(a)	10
