Diagnóstico da Calçada	Qualidade do Serviço	
Endereço: Av. Álvares Cabral, s/nº	65	C
Data do Registro: 20/11/2019 14:33:08		
Num. Lote CTM: 10184400120

Diagnóstico da Calçada	Qualidade do Serviço		Complemento do Diagnóstico
Endereço: Av. Álvares Cabral, s/nº Data do Registro: 20/11/2019 14:33:08 Num. Lote CTM: 10184400120	65	C

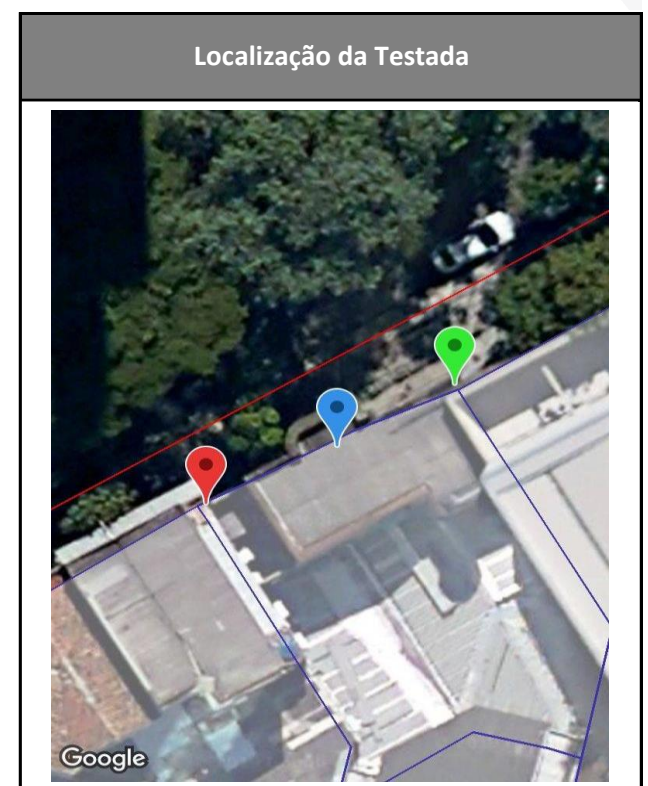
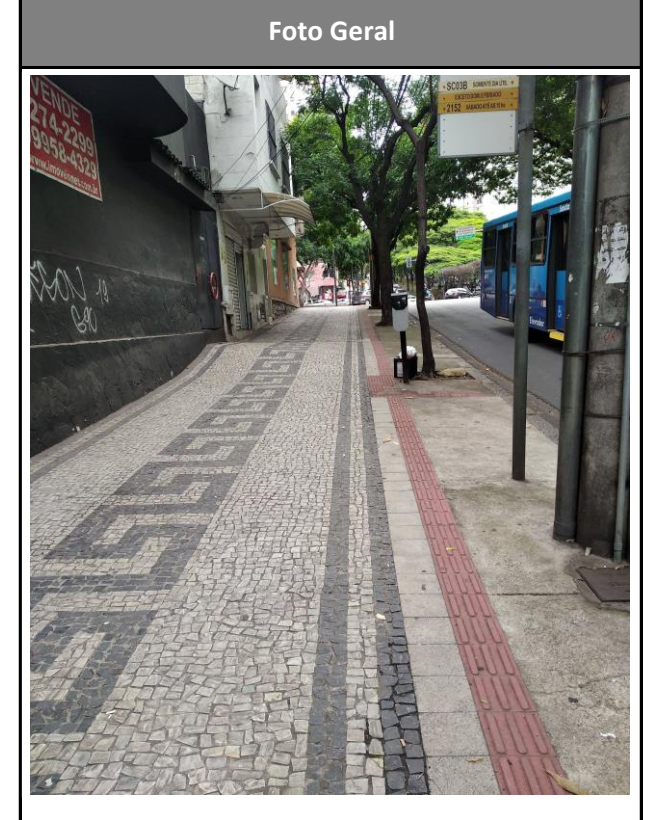
ID	Itens Avaliados	Respostas	Nota
P_1	O Mobiliário urbano está dentro da faixa de serviço de 70 cm ?	Sim	-
P_2	Qual a largura livre do Passeio ?	Acima de 1.50 m	10
P_3	Tipo de revestimento da calçada ?	Pedra Portuguesa	8
P_4	Existencia de Buracos ?	Poucos	5
P_5	Condições Gerais do Piso e meio-fio da calçada ?	Regular	5
P_6	Presença de desniveis ?	Leve	7
P_7	Tem rebaixamento de calçada para Pedestre ?	Não	10
P_8	Possui piso tátil ao longo da Calçada ?	Sim	-
P_9	A calçada Possui Rebaixamento de Veiculos correto ?	N.A	0
P_10	Existencia de altura livre menor que 2,10 m ?	Não	-
P_11	O Passeio está no padrao da SMPU ?	Não	0
P_12	A testada possui prática de estacionamento sobre o passeio ?	Não	10
P_13	Existe algum dispositivo de Drenagem sobre a calçada ?	Não	0
P_14	Existe PED em frente a testada ?	Sim	-
P_15	Existe FTP em frente a testada ?	Não	-
P_16	Classificação geral da calçada pelo pesquisador.	Ótimo(a)	10

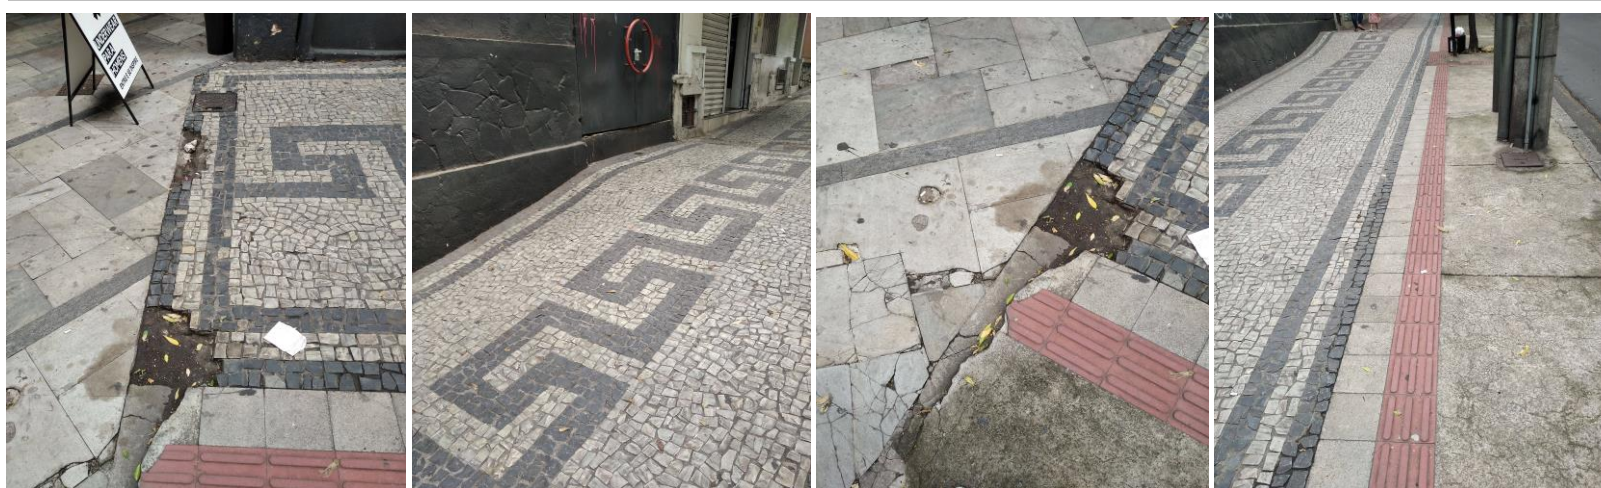
Fotos Complementares - Detalhes do Passeio

ID	Itens Avaliados	Respostas	Nota
P_7_1	Qual tipo do Rebaixo ?	0	0
P_7_1_1	Se for do Tipo 1, Passeio possui largura livre de 1,2 m ?	0	0
P_7_1_2	Se for do Tipo 1, O rebaixo tem abas conforme a norma ?	0	-1
P_7_2	A rampa do rebaixo tem Inclinação da norma (8,33%) ?	0	0
P_7_3	O rebaixo possui piso tátil ?	0	-1
P_7_3_1	O piso tátil de alerta e direcional do rebaixo está conforme a norma ?	0	0
P_8_1	O piso tátil está no eixo da faixa livre ?	Não	0
P_8_2	Se tem uma leve mudança de direção está conforme a norma ?	Não	0
P_8_3	Se tem mudança de direção de 90º ou maior está conforme a norma ?	0	0
P_8_4	Se tem mudança de direção de três faixas direcionais está conforme a norma ?	0	0
P_8_5	Se tem mudança de direção de quatro faixas direcionais está conforme a norma?	0	0
P_8_6	Tem piso tátil em pontos de ônibus conforme a norma?	N.A	0
P_8_7	O piso tátil tem conexão com os lotes vizinhos?	Sim	0
P_8_8	O piso tátil está em boas condições aparentes?	Sim	0

P_8_9	O piso tátil apresenta desenho com bom senso?	Sim	0
P_13_1	Dispositivo de Drenagem está devidamente instalado e bem conservado?	0	0
P_13_2	Dispositivo de Drenagem oferece risco para caminhamento seguro de pedestre?	0	0
