Diagnóstico da Calçada	Qualidade do Serviço	
Endereço: Praça da Liberdade, 1180	63	C
Data do Registro: 02/11/2019 10:13:14		
Num. Lote CTM: 10191700070

Diagnóstico da Calçada	Qualidade do Serviço		Complemento do Diagnóstico
Endereço: Praça da Liberdade, 1180 Data do Registro: 02/11/2019 10:13:14 Num. Lote CTM: 10191700070	63	C

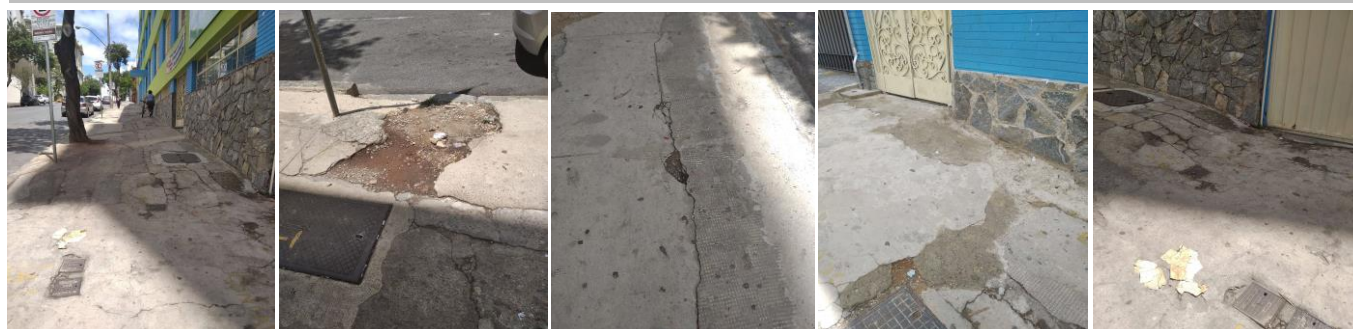
Fotos Complementares - Detalhes do Passeio

ID	Itens Avaliados	Respostas	Nota
P_1	O Mobiliário urbano está dentro da faixa de serviço de 70 cm ?	Sim	-
P_2	Qual a largura livre do Passeio ?	Acima de 1.50 m	10
P_3	Tipo de revestimento da calçada ?	Concreto	0
P_4	Existência de Buracos ?	Poucos	10
P_5	Condições Gerais do Piso e meio-fio da calçada ?	Regular	10
P_6	Presença de desníveis ?	Médio	7
P_7	Tem rebaixamento de calçada para Pedestre ?	Não	10
P_8	Possui piso tátil ao longo da Calçada ?	Não	-
P_9	A calçada Possui Rebaixamento de Veículos correto ?	Sim	10
P_10	Existência de altura livre menor que 2,10 m ?	Não	-
P_11	O Passeio está no padrão da SMPU ?	Não	0
P_12	A testada possui prática de estacionamento sobre o passeio ?	Não	10
P_13	Existe algum dispositivo de Drenagem sobre a calçada ?	Não	0
P_14	Existe PED em frente a testada ?	Não	-
P_15	Existe FTP em frente a testada ?	Não	-
P_16	Classificação geral da calçada pelo pesquisador.	Ruim	10
